**Bebauungsplan Nr. 417 „Klöckner-Manstaedt-Straße“
Sankt Augustin (Menden)
Gemarkung Obermenden (4060), Flur 006**

**Auswirkungen auf den Baumbestand
Maßnahmenempfehlung im städtebaulichen Entwurf**

Bonn, den 16. Dezember 2015

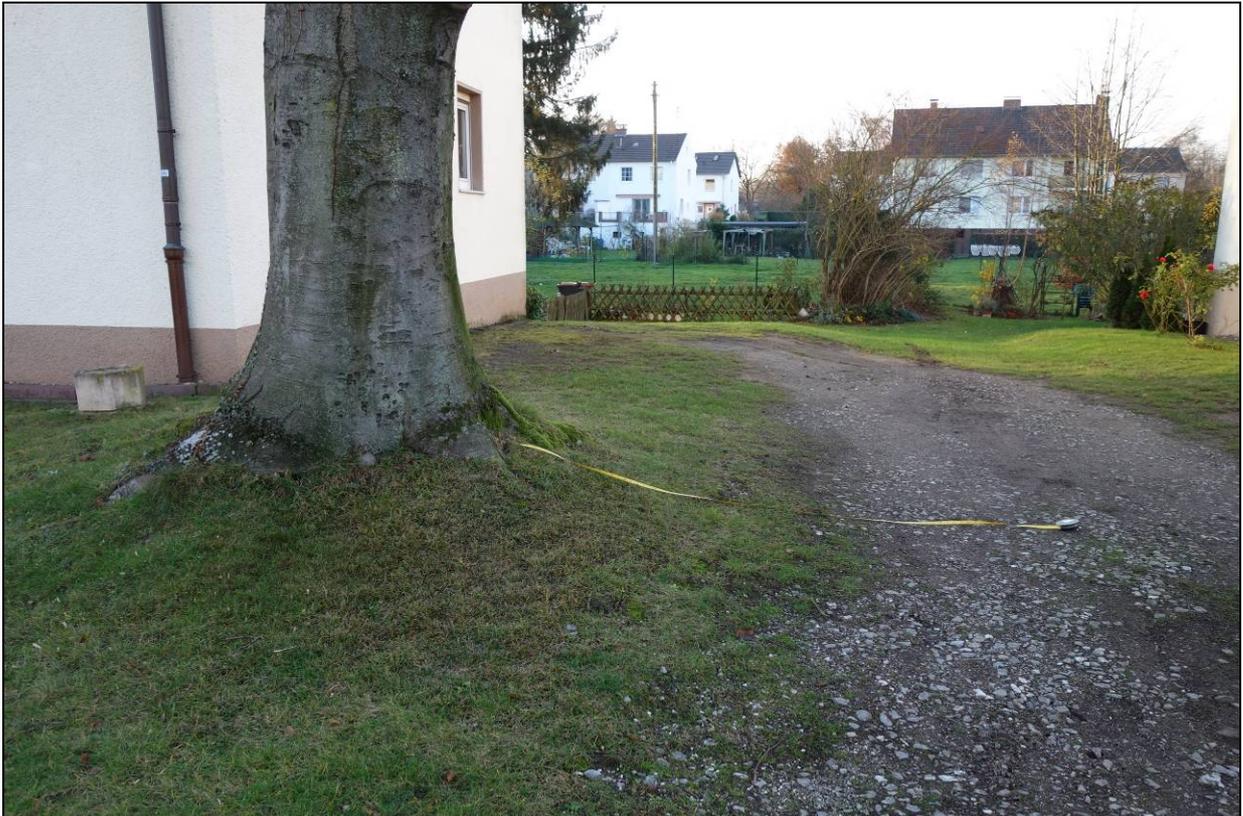
Die Blutbuche Nr. 16 befindet sich an der Ecke des Gebäudes Nr. 2 der Klößner-Manstaedt-Straße. Ein vorhandener Weg in wassergebundener Weise führt über den Wurzelraum des mächtigen Baums mit 2,6 m Stammumfang. Der Baum ist vital und prägt das Straßenbild.

Foto A: Stamm der Blutbuche mit Weg im Kronentraufbereich (Maßband 2,50 m)

Der untere Teil der Krone wurde erst vor kurzem geschnitten, dennoch ist die Krone des Baumes gut ausgebildet. Schäden am Stamm und an den Ästen liegen nicht vor. Baumpilze sind nicht vorhanden.

Eingriffe in den Wurzelraum durch Verdichtung, Versiegelung, Abgrabung oder Aufschüttung sind zu vermeiden, da diese unweigerlich zu einer Schädigung des Baumes und damit auch der Standsicherheit führen.

Beim Ausbau der beiden fußläufigen Zuwegungen ist auf die Unversehrtheit des Wurzelraumes beider Bäume zu achten. Eine Versiegelung der Wegedecke sollte vermieden werden. Innerhalb des Wurzelbereichs ist der Neuaufbau der wassergebundenen Wegedecke sehr schonend durchzuführen.

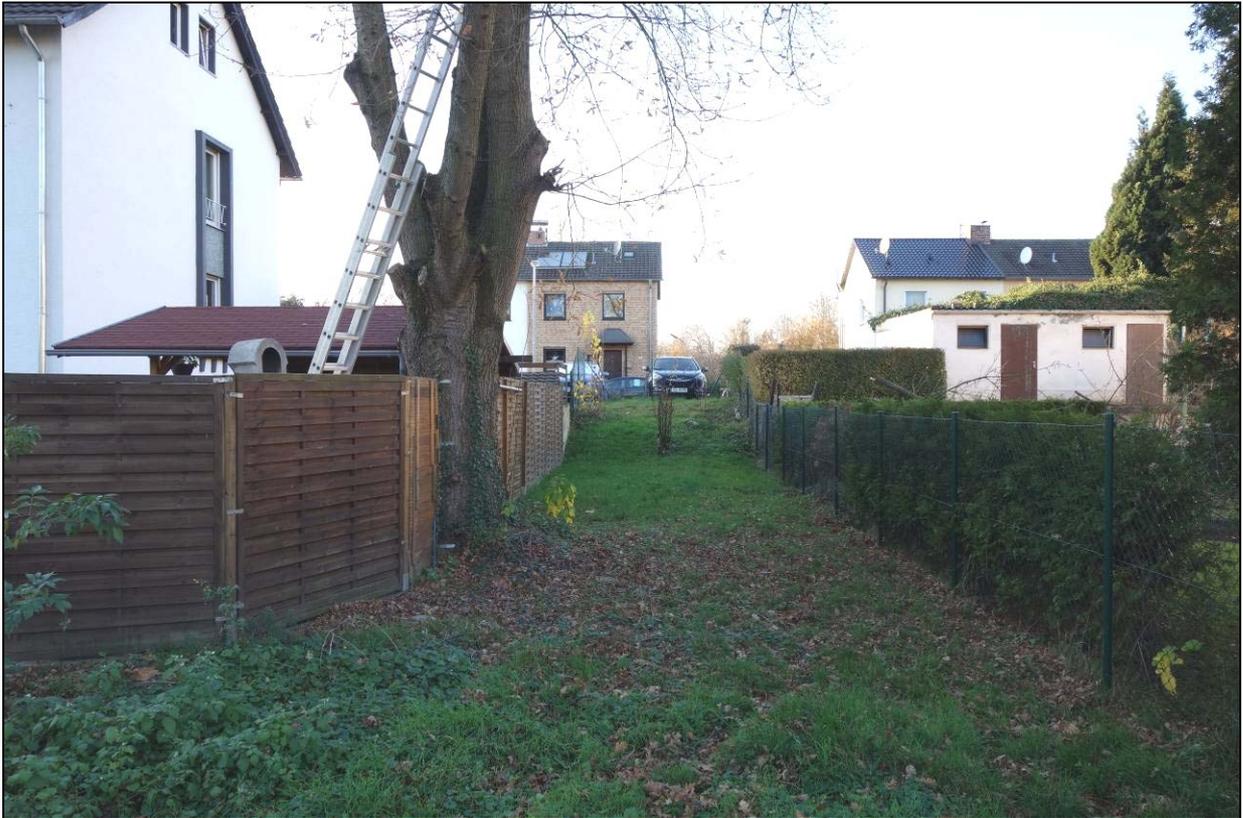
Die Stieleiche Nr. 24 befindet sich an einem Fußweg von der Langemarckstraße an dem Wohngebäude Nr. 11. Wie auf dem folgendem Foto ersichtlich, wurden von den Anwohnern Seitenäste gekappt. Dennoch ist die Krone des Baumes gut ausgebildet. Totholz oder eine andere Schädigung ist nicht erkennbar.

Der Baum befindet sich auf der Flurstücksgrenze 3124 / 3127, in einem Abstand zum Bestandsgebäude von ca. 10 m. Der Baum ist Teil der Holzzaunanlage zur Einfriedung des Grundstücks. Im Kronentraufbereich befindet sich eine Gartenhütte aus Holz.

Beide ortsbildprägenden Bäume sind aufgrund ihrer Größe und Ausprägung dauerhaft zu erhalten.

Foto B: Stieleiche Nr. 24 an der Fußwegeverbindung zur Langemarckstraße.

Zum Schutz der Bäume sind entsprechende Maßnahmen während der Bauzeit (gem. DIN 18920) erforderlich. Nach der Baumschutzsatzung sind Beeinträchtigungen in Wurzelbereich zu vermeiden. Der Wurzelbereich ist die Bodenfläche unter der Baumkrone (Kronentraufbereich) zzgl. 1,5 m. Als schädigende Beeinträchtigung gelten insbesondere das Befestigen der Fläche mit einer wasserundurchlässigen Decke (z. B. Asphalt, Beton), sowie Abgrabungen, Ausschachtungen (z. B. durch Ausheben von Gräben) oder Aufschüttungen.

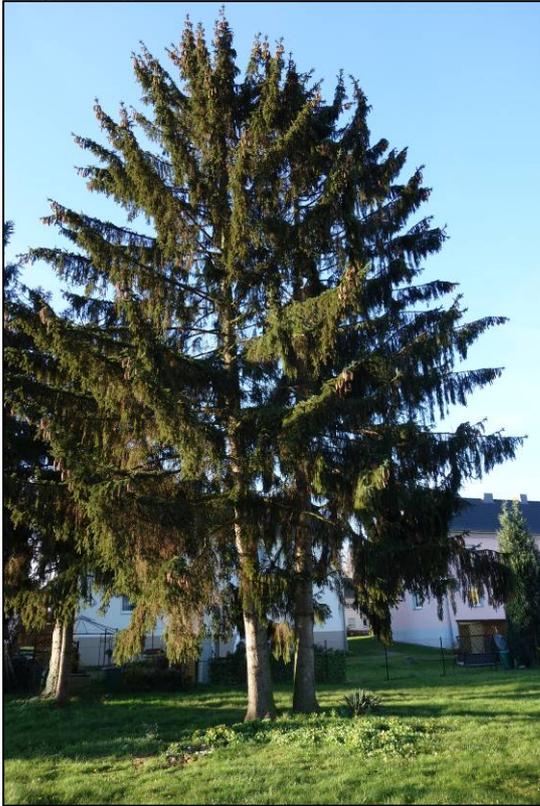
6 Bäume weisen gravierende Schäden durch unsachgemäße Schnitte auf (Fichten Nr. 3, 4, Bergahorn Nr. 26, 27 und Linde Nr. 10 sowie Buche Nr. 18). Die Fichten Nr. 1, 2, 7, 8 und 9 stehen sehr eng beieinander, so dass sie sich gegenseitig behindern (Engstand).

Foto 1: Bäume Nrn. 1 und 2 Fichten

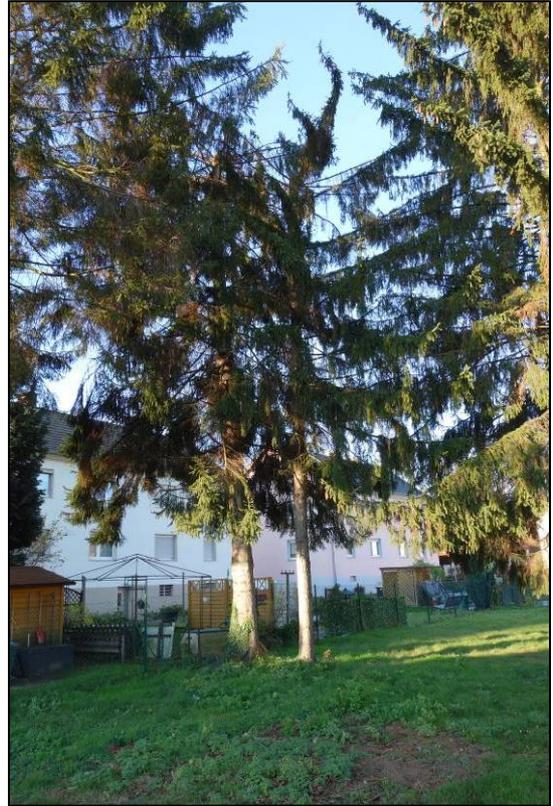
Foto 2: Bäume Nrn. 3 und 4 Fichten

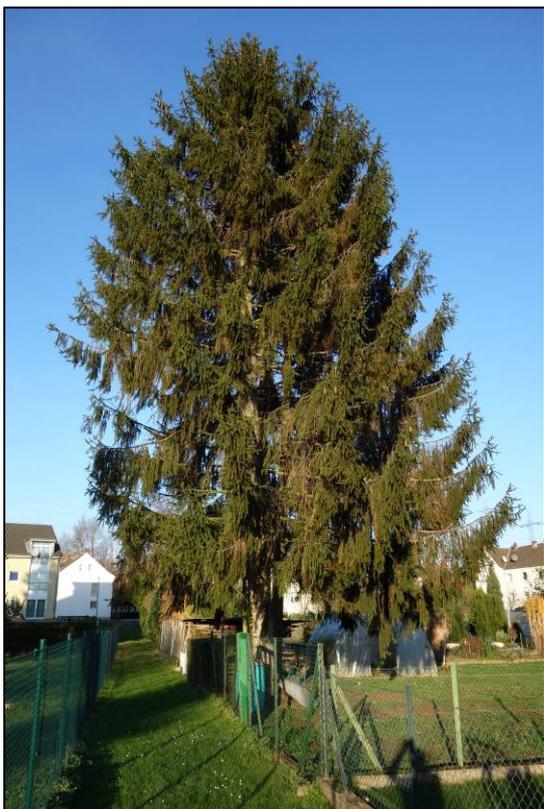
Foto 5: Baum Nrn. 7, 8 und 9 Fichten

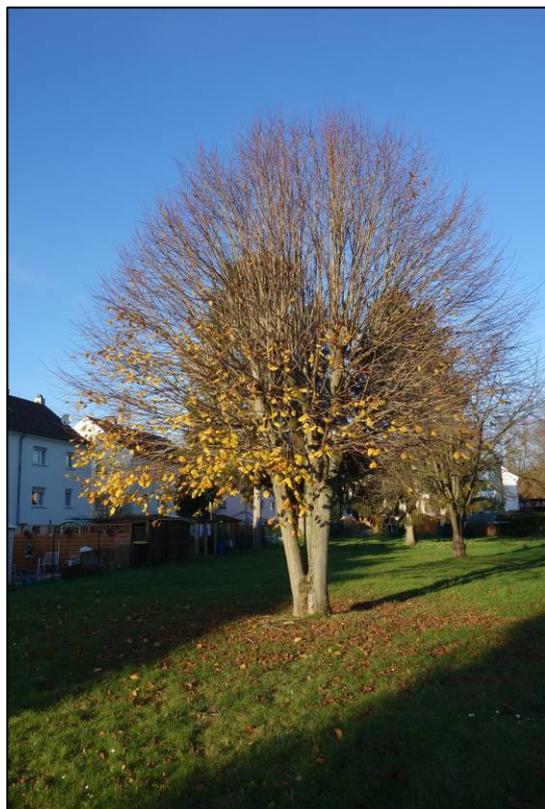
Foto 6: Baum Nr. 10 Linde

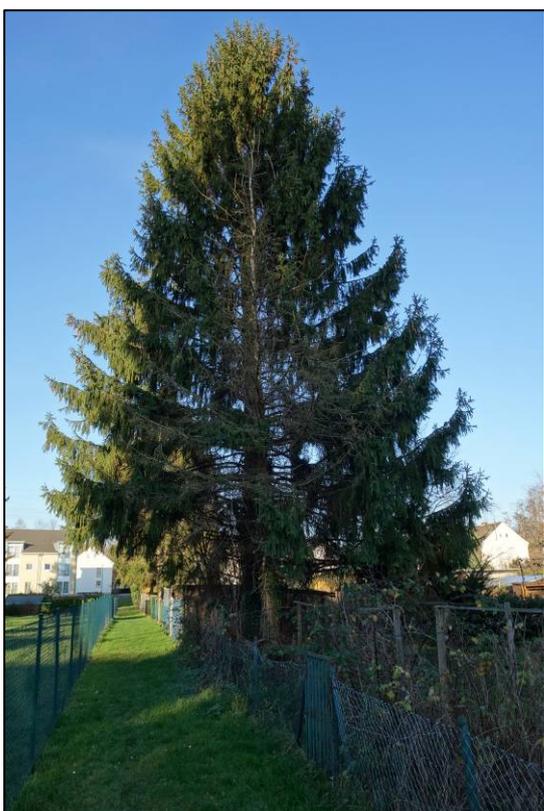
Von den 27 im Vermessungsplan eingetragenen Bestandsbäumen im Plangebiet unterliegen 19 Bäume der Schutzsatzung der Stadt Augustin. Die Fichte Nr. 12 ist bereits abgestorben. Bei zwei Bäumen wurden größere Stammumfänge gemessen (Nrn.: 6 und 24), als nach den Angaben des Vermessers. Die von RMP festgestellten Daten sind in der Tabelle vermerkt.

Foto 7: Baum Nrn. 11 und 12 Fichten

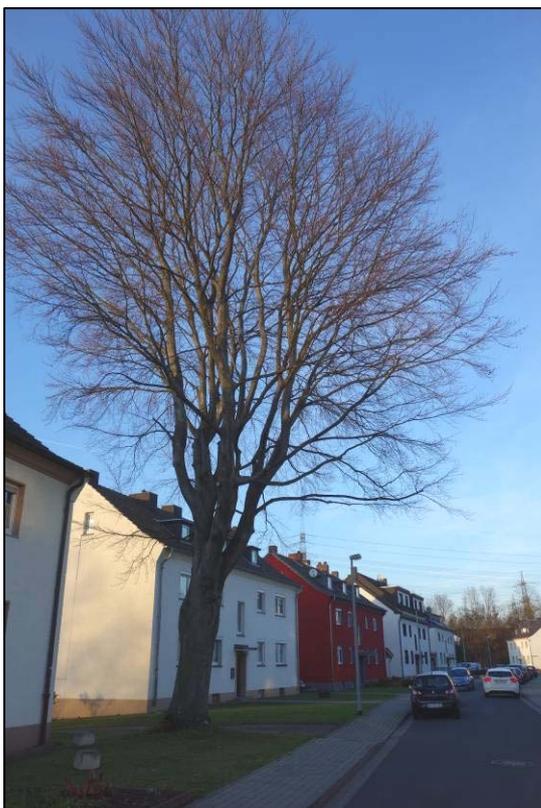
Foto 11: Baum Nr. 16 Blut-Buche

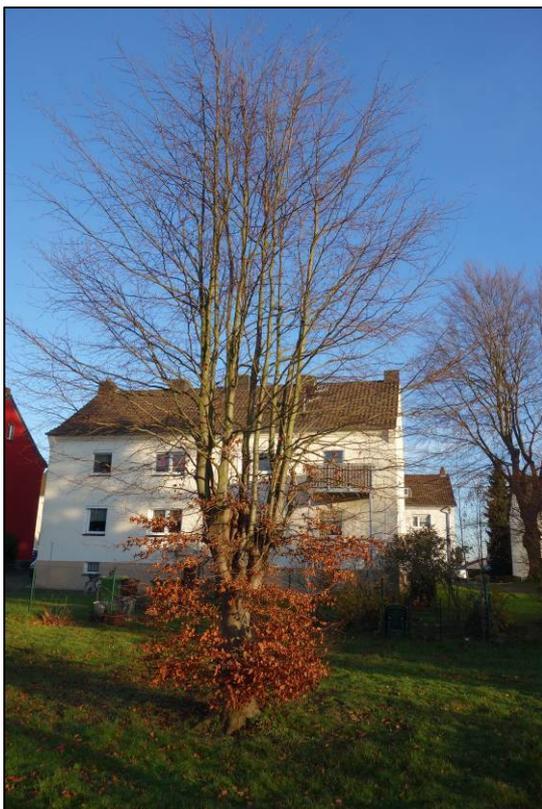
Foto 13: Baum Nr. 18 Rot-Buche

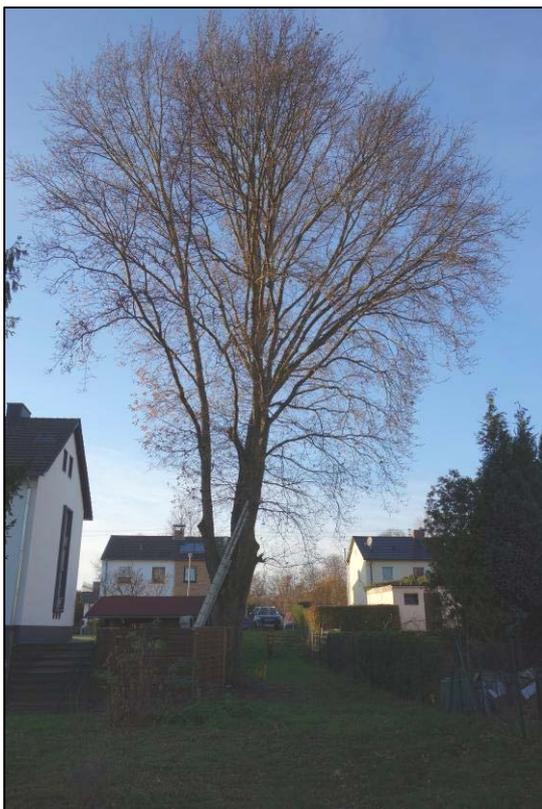
Foto 16: Baum Nr. 24 Stiel-Eiche

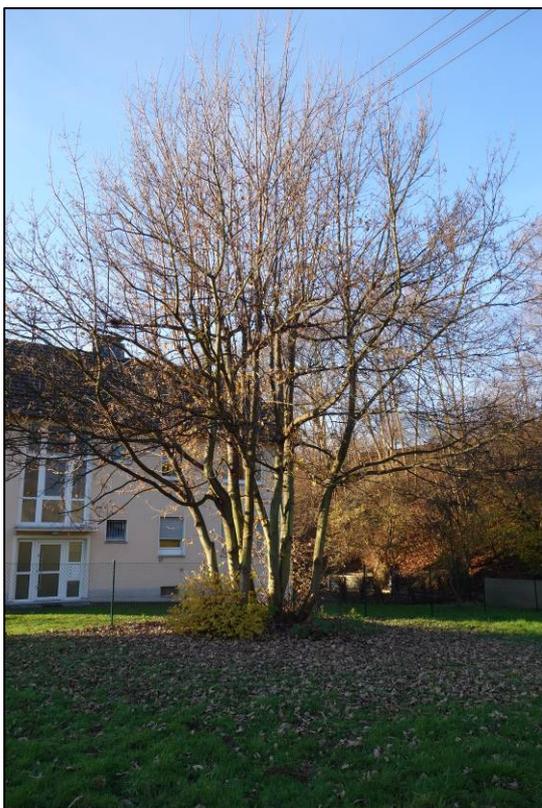
Foto 18: Baum Nrn. 26 und 27 Berg-Ahorngruppe
