**Huma-Einkaufswelt Sankt Augustin,
Rathausallee 16 in 53757 Sankt Augustin**

**Gutachten zur Baugrunderkundung und
Gründungsberatung mit Altlastuntersuchung**

Dr. Kühne & Partner
Beratende Geowissenschaftler
und Ingenieure
Persebecker Straße 47
44227 DORTMUND

Projekt-Nr. 2009-143

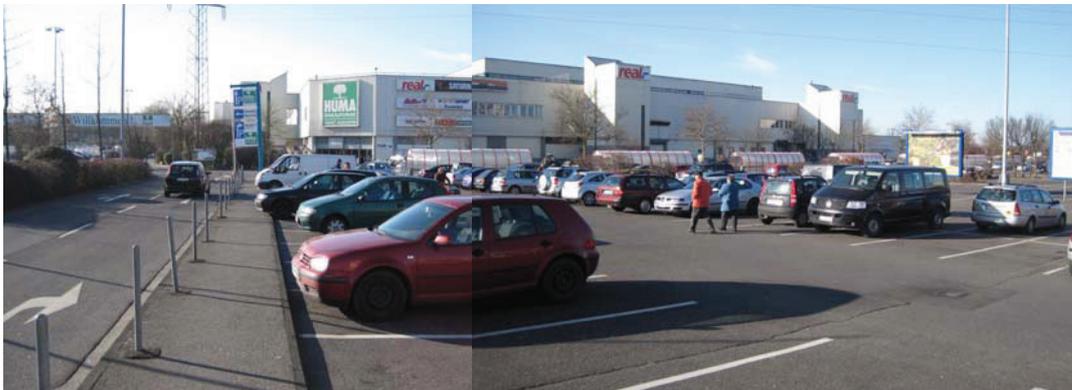
Abbildung 2: Blick auf den nördlichen Teil des Huma-Grundstückes (Bildmontage, Blickrichtung Süden)

Einen Überblick über das Grundstück mit vorhandener Bebauung geben die umseitig folgenden Abbildungen 2 und 3 (siehe auch Anlage 1).

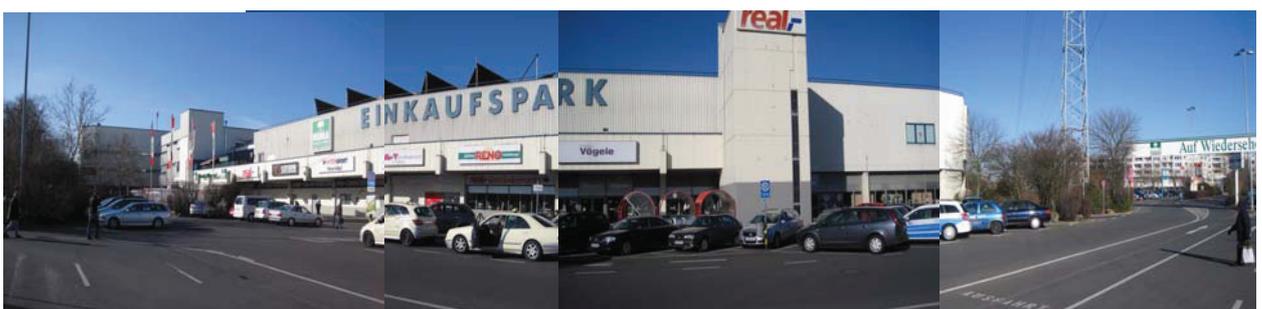
Abbildung 3: Blick auf den östlichen Teil des Baugrundstückes (Bildmontage, Blickrichtung Westen)

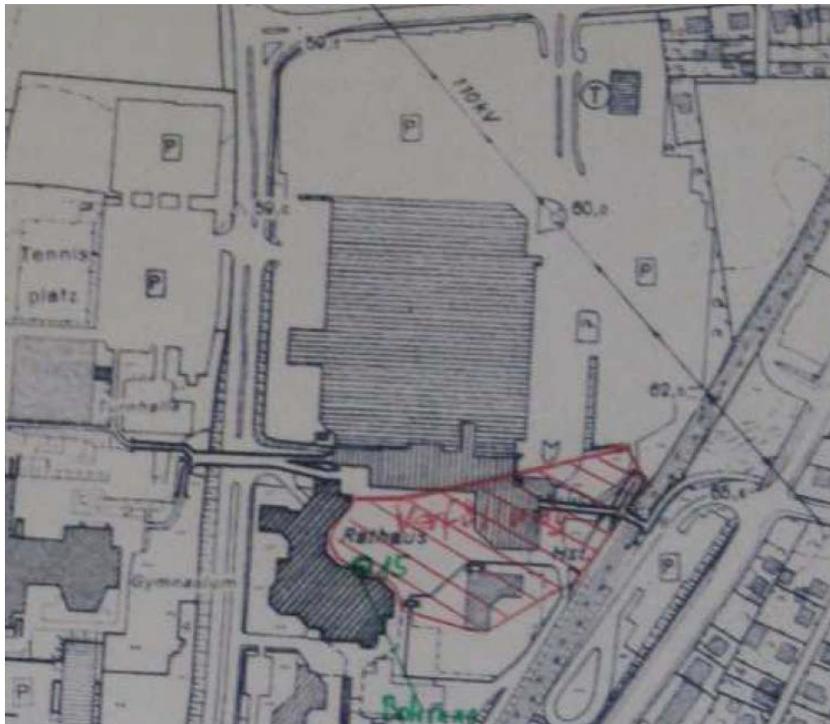
Abbildung 4: Ungefähre Lage des Verfüllbereiches in der ehemaligen Kiesabbaustätte im südöstlichen Bereich des Baufeldes (aus /6/)

Im südöstlichen Baufeld befand sich gemäß /6/ zwischen 1956 bis 1977 eine Kiesgrube mit einer Erstreckung von bis zu 200 m x 40 m und Böschungshöhen von bis zu 10 m. Die maximale Tiefenlage der Grubensohle wurde mit ca. 52,8 mNN (1964) ermittelt. Die Abbildung 4 gibt die ungefähre Lage der Kiesabbaustätte wieder.

Nach den Angaben in /6/ wurde die Kiesgrube mit "Lehm, Kies und Sand verfüllt, dem nur vereinzelt Beton- oder Fliesenreste zugesetzt sind". Die Einbauhöhen betragen bis zu 8...9 m.

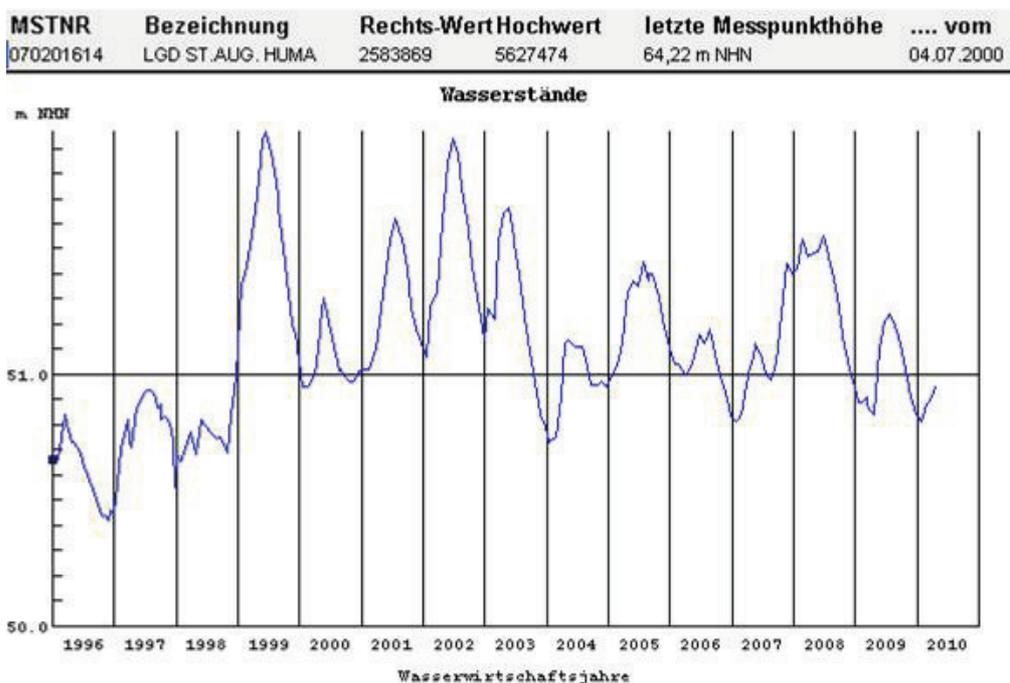
Abbildung 5: Ganglinie der Grundwassermessstelle "Ho 6" zwischen 1996 und 2009 (Quelle: /14/)

Die Grundwasserschwankungen betragen ca. 1,5 m. Die Grundwasserganglinie der Grundwassermessstelle "Ho 6" im Zeitraum 1996 bis 2009 ist in der Abbildung 5 dargestellt.

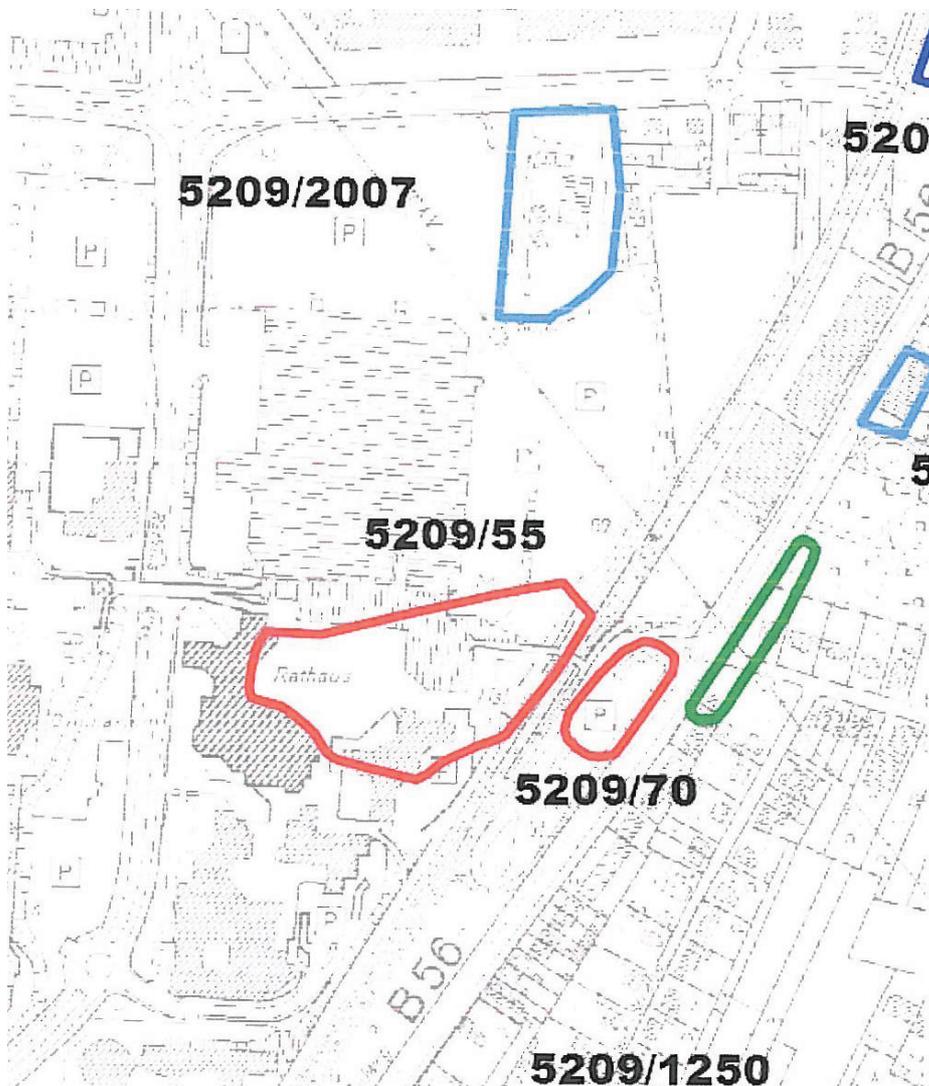
Abbildung 6: Hinweis- und Altlastverdachtsflächen gemäß /15/

Fläche 5209/2007: Betriebsstandort einer Tankstelle

Fläche 5209/55: Altablagerung (wiederverfüllte Kiesabgrabung)

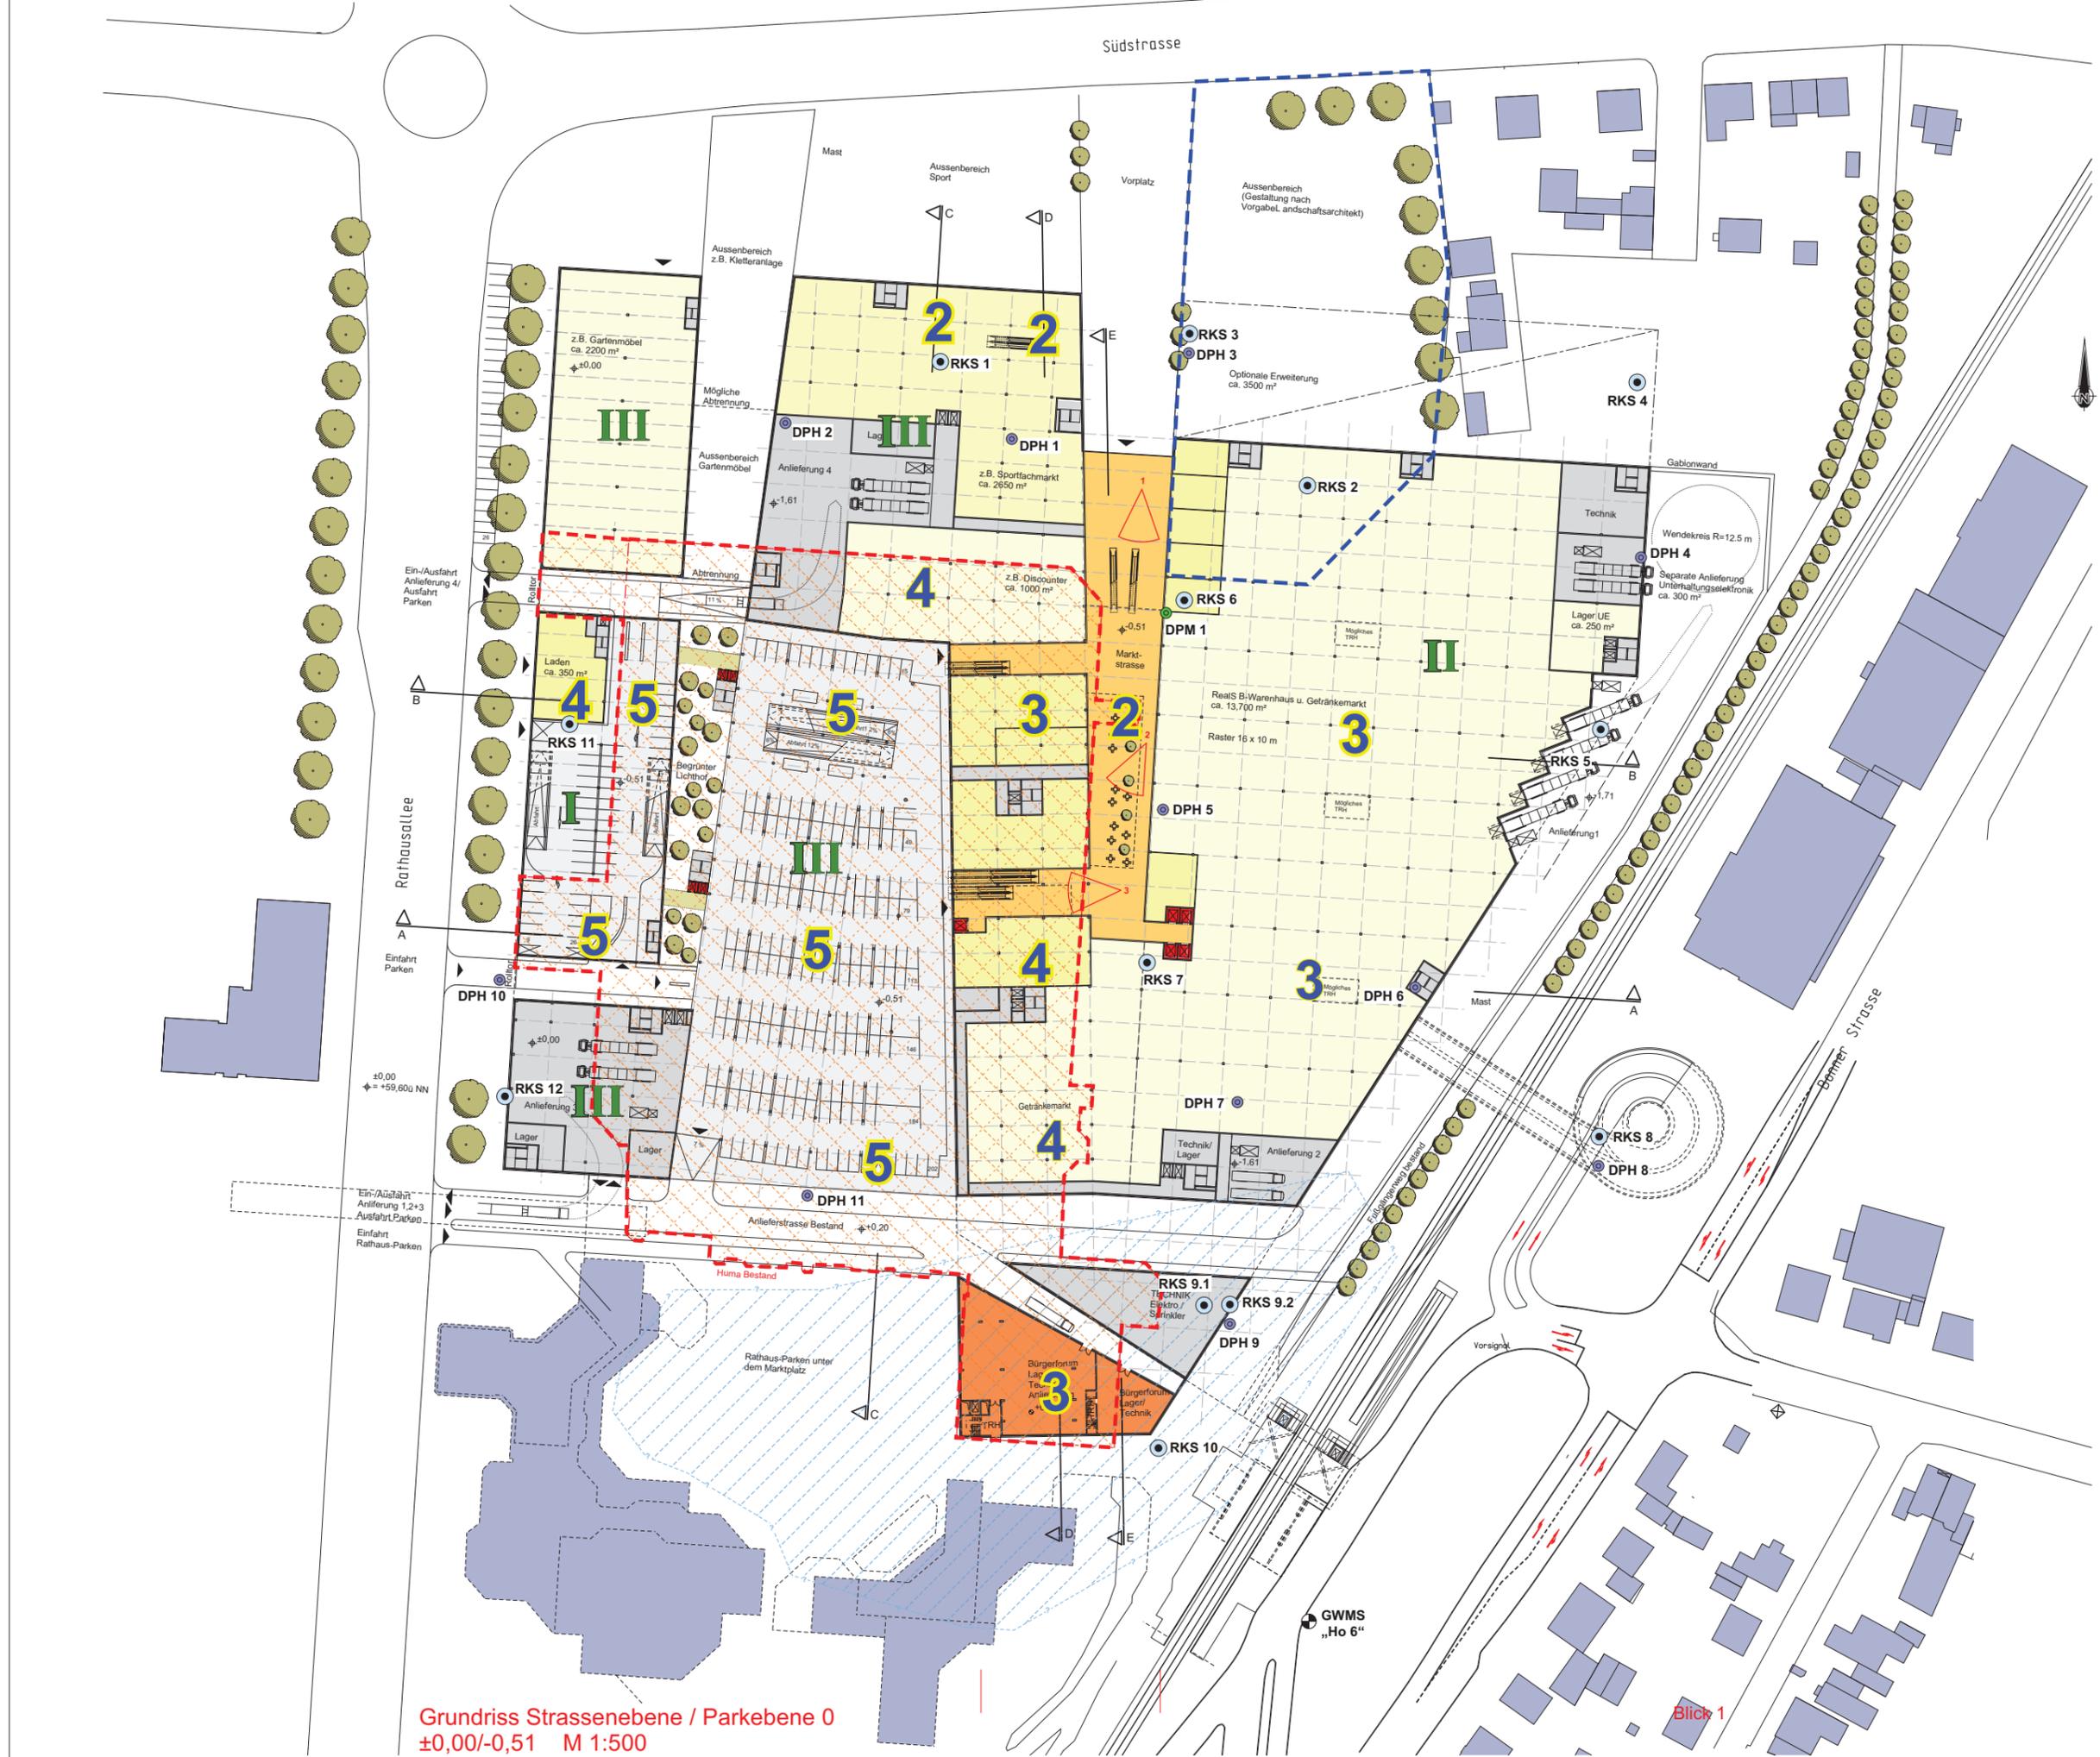
Grundriss Strassenebene / Parkebene 0
 ±0,00/-0,51 M 1:500

- Rammkernsondierung
- Schwere Rammsondierung
- Mittelschwere Rammsondierung
- Grundwassermessstelle „Ho 6“
- Baubeschnitte
- geplante Geschossanzahl aus Schnitten der Plangrundlage: CTA_AUG001_XX_APGS_..._4291_01_V
- vermuteter Verlauf der ehem. Kiesgrube, verfüllt
- Betriebsstandort der Tankstelle gemäß /15/
- Lage Gebäudebestand

Die Lage der vom 04. bis 06.03.2010 abgeteuften Sondierungen ist in der Anlage 1 dokumentiert.

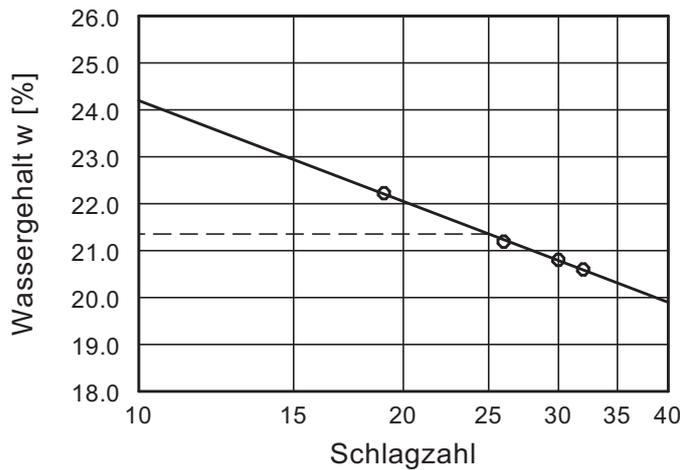
Wassergehalt $w = 16.0 \%$
 Fließgrenze $w_L = 21.4 \%$
 Ausrollgrenze $w_P = 15.1 \%$
 Plastizitätszahl $I_P = 6.3$
 Konsistenzzahl $I_C = 0.86$

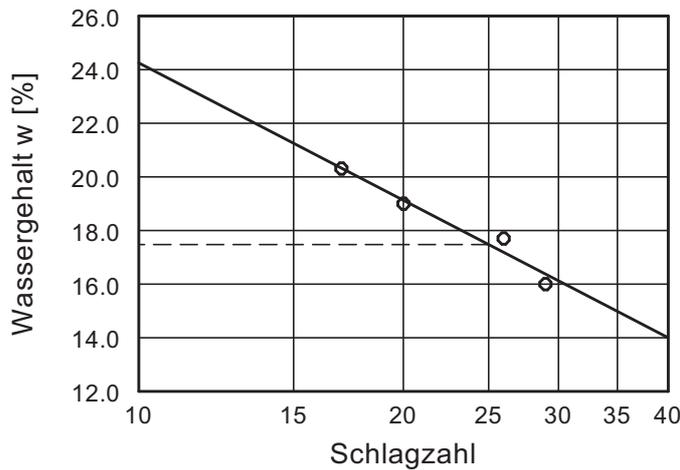
Wassergehalt w =	12.6 %
Fließgrenze w_L =	17.5 %
Ausrollgrenze w_P =	13.6 %
Plastizitätszahl I_P =	3.9 %
Konsistenzzahl I_C =	0.73
Anteil Überkorn \bar{u} =	15.0 %
Wassergeh. Überk. $w_{\bar{u}}$ =	1.0 %
Korr. Wassergehalt =	14.6 %

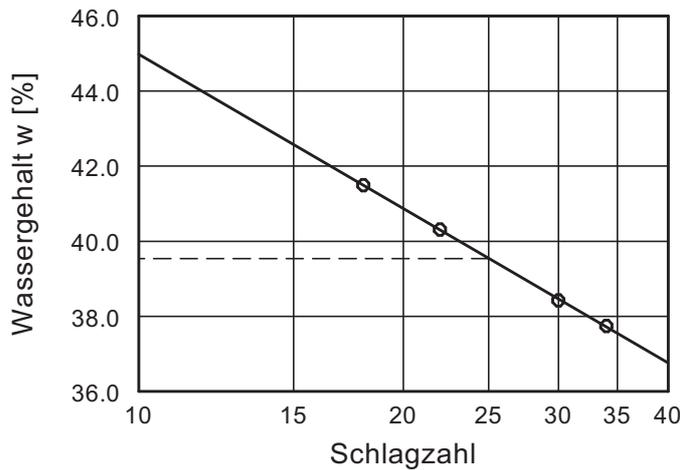
Wassergehalt $w = 24.1 \%$
 Fließgrenze $w_L = 39.5 \%$
 Ausrollgrenze $w_P = 16.6 \%$
 Plastizitätszahl $I_P = 23.0$
 Konsistenzzahl $I_C = 0.67$

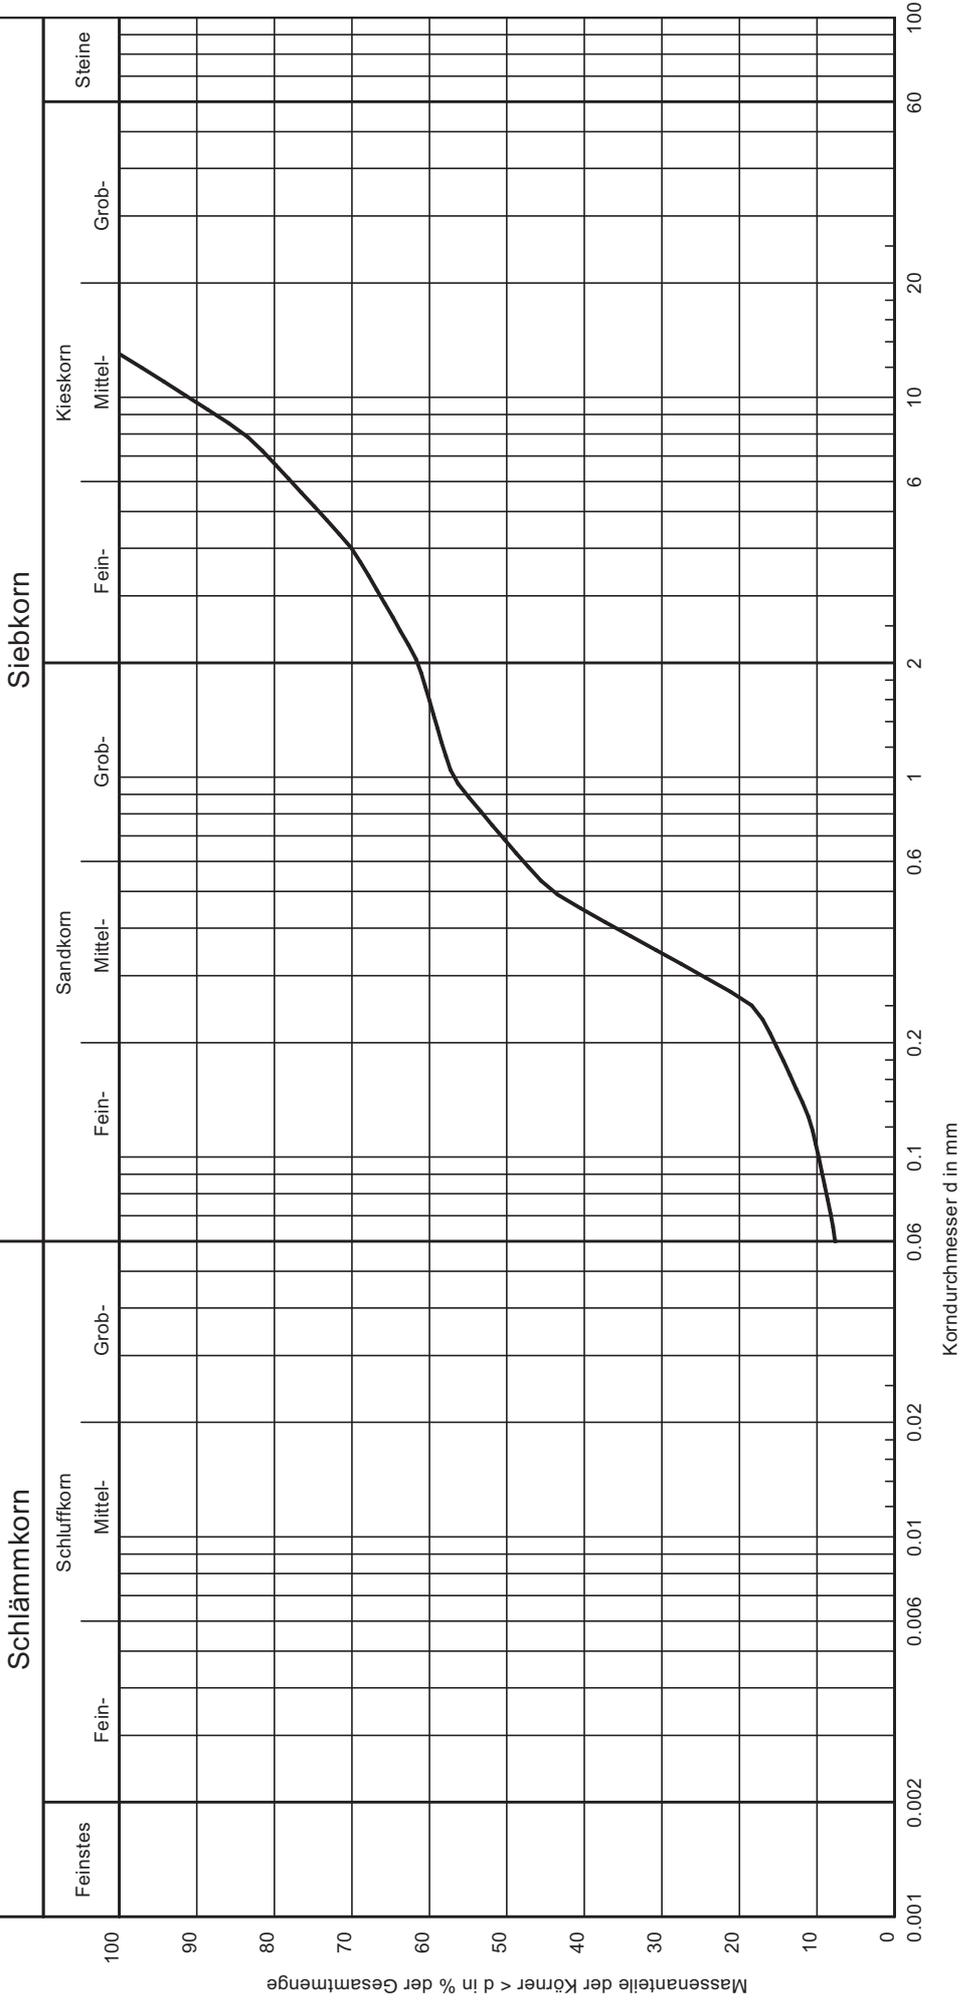
Entnahmestelle:	RKS 5/4
Tiefe:	2,2 - 3,5
Bodenart:	S, g, u'
Wassergehalt [%]:	6,2
T_U/S_U/G [%] :	- 17.7/53.9/38.4
Bemerkungen:

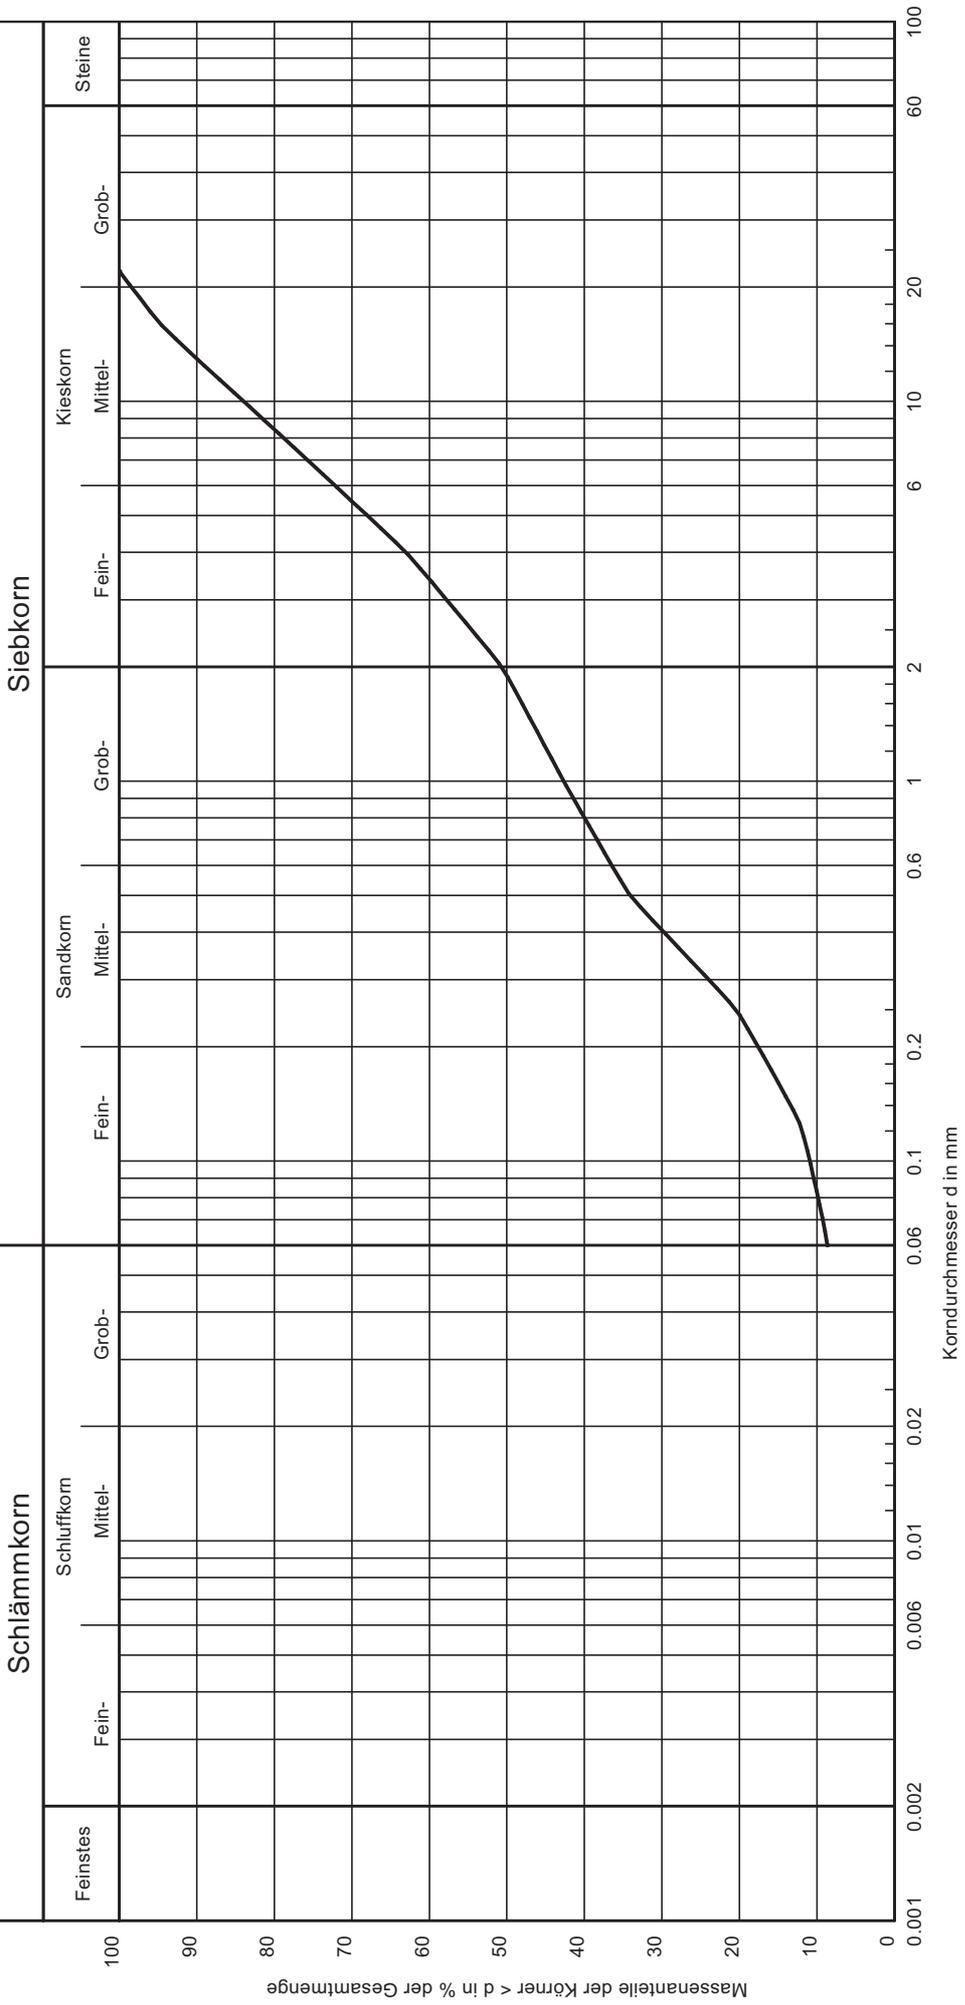
Entnahmestelle:	RKS 8/6 & RKS 8/7	Bemerkungen: Proj. - Nr.: 2009-143 Anlage:
Tiefe:	2,3 - 5,4	
Bodenart:	f-mG, s, u'	
Wassergehalt [%]:	6,3	
T/U/S/G [%] :	- /8.7/42.1/49.3
