Betrifft: „Entwicklung eines Wohnquartiers“, Marktstraße, Sankt Augustin

hier: Ergebnisbericht und Stellungnahme zur Asbestuntersuchung des  
Dichtungsmaterials vom 12.06.2019

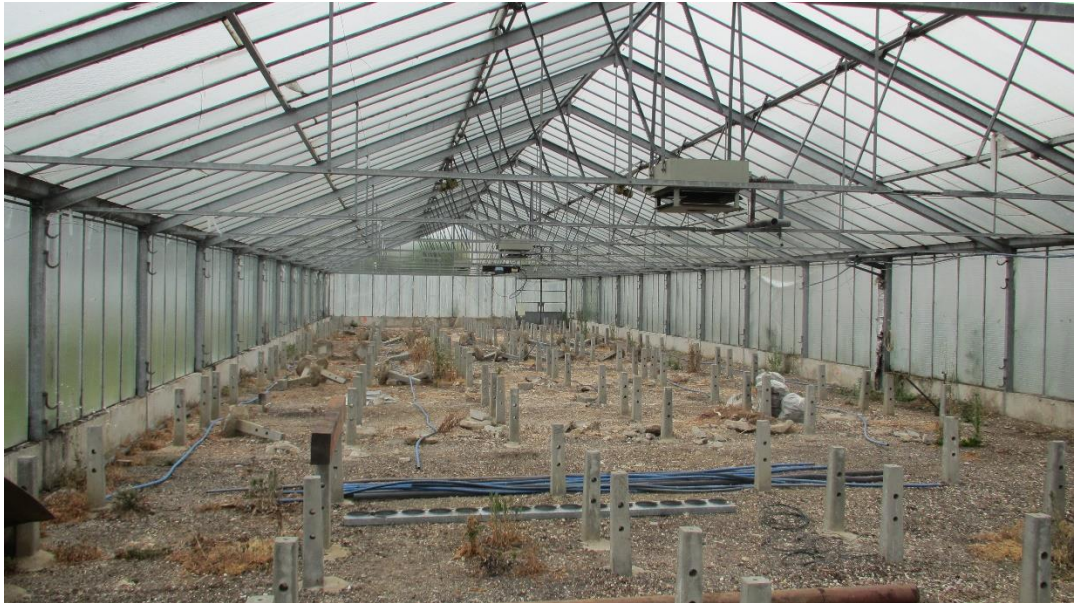
Die Gewächshäuser wurden in Stahlskelettbauweise errichtet und haben eine Einfachverglasung, die in die Metallprofile eingeklebt wurde. Gegründet wurden sie auf Streifenfundamenten unter den Außenwänden sowie Einzelfundamenten (vgl. Bilder 2 und 3).

**Bild 2: Gewächshaus 1 mit Blickrichtung Norden**

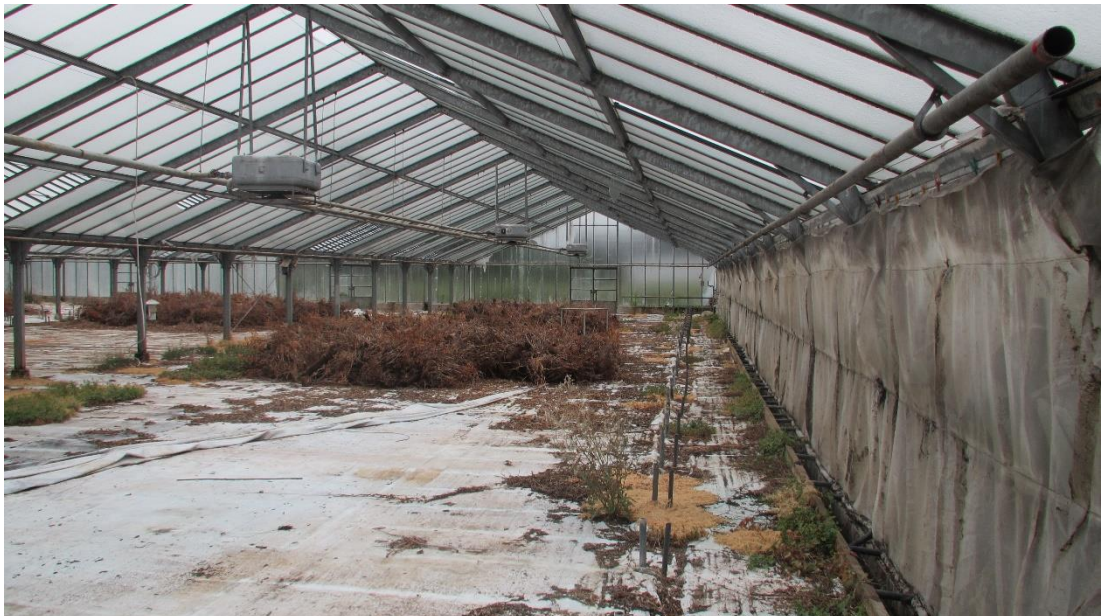
**Bild 3: Gewächshaus 2 mit Blickrichtung Süden**

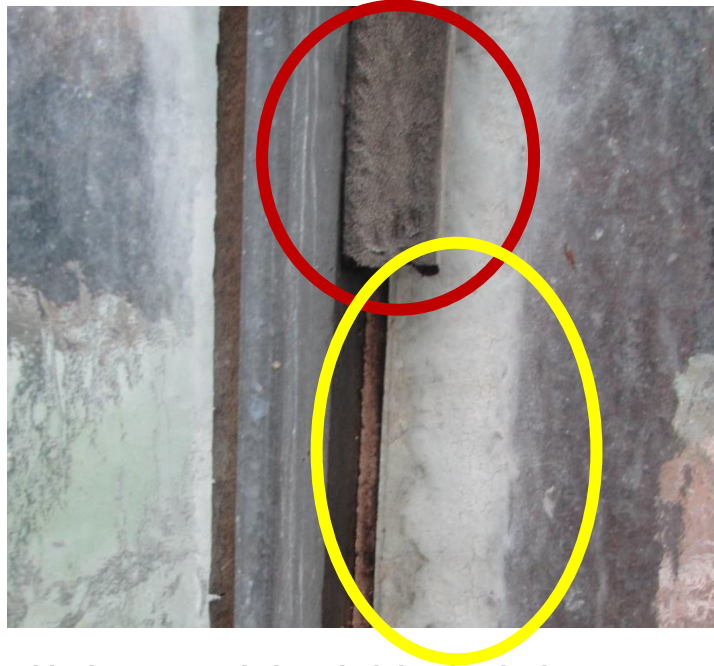
Die Fensterscheiben der Gewächshäuser wurden zum Teil mit einem grauen und nicht elastischen Kitt und teilweise mit einem dunkelbraunen bis schwarzen Bitumenkitt eingeklebt. Zum großen Teil befindet sich der nicht elastische graue Fensterkitt unter dem Bitumenkitt (vgl. Bild 4). Lokal kommen die Dichtungen jedoch auch getrennt voneinander vor.

**Bild 4: Bitumenkitt (rot umrandet) und nicht elastischer grauer Fensterkitt an den Gewächshausscheiben (gelb)**

In allen Proben des elastischen Bitumenkitts, der in den Gewächshäusern sowohl an den Innen- als auch Außenscheiben gefunden wurde, konnte Asbest nachgewiesen werden. Die verwendeten Bitumenkitts lassen sich optisch nicht voneinander unterscheiden, so dass vollständig von einer Asbesthaltigkeit ausgegangen werden muss. Die Proben weisen zudem alle

In dem grauen und nicht elastischen Fensterkitt konnte demgegenüber in keiner der untersuchten Proben Asbest nachgewiesen werden.

Der in den Gewächshäusern verbauten Bitumenkitt ist durch einen Fachbetrieb als asbesthaltiger Baustoff mit der Abfallschlüsselnummer 17 06 05\* unter Einhaltung der TRGS 519 auszubauen und zu entsorgen.

Der graue nicht elastische Fensterkitt sowie die Dichtungsmasse der Fenster in dem Nebenraum von Gewächshaus 4 können mit der Abfallschlüsselnummer 17 09 04 entsorgt werden.

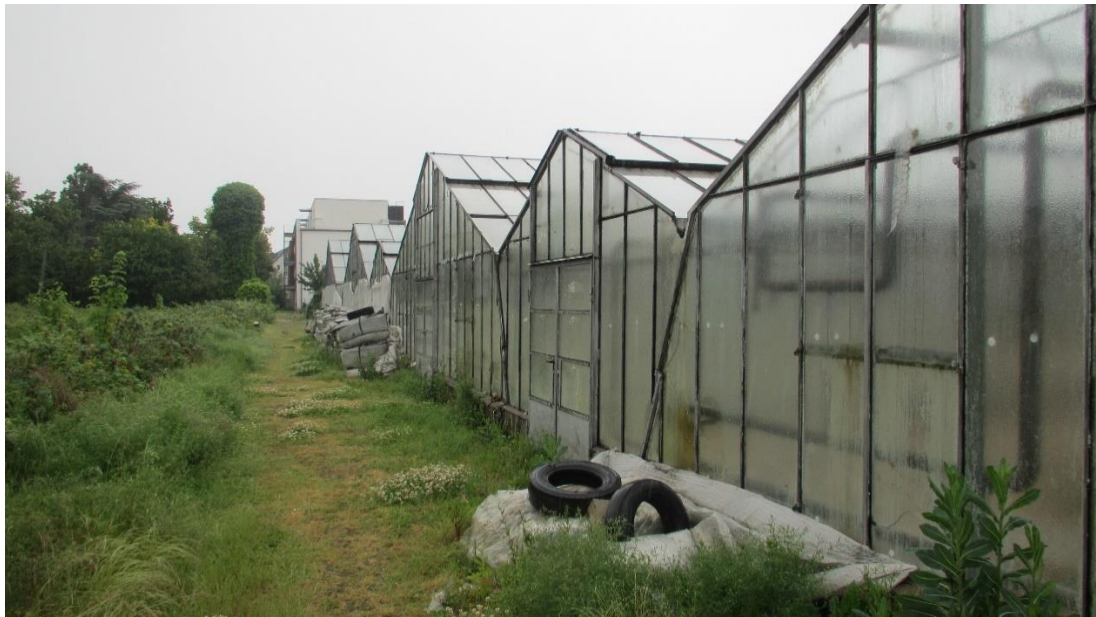
An den Außenseiten der Gewächshausscheiben wurden die Glasscheiben vollständig mit Bitumenkitt in die Stahlprofile eingeklebt (vgl. Bild 5). Der Bitumenkitt weist zudem einen starken Teergeruch auf.

**Bild 5: Außenseite der Gewächshäuser, erkennbar ist der dunkelbraune bis schwarze Bitumenkitt**
