Anfrage

Drucksachen-Nr.: 22/0443

Radweg unter der A3

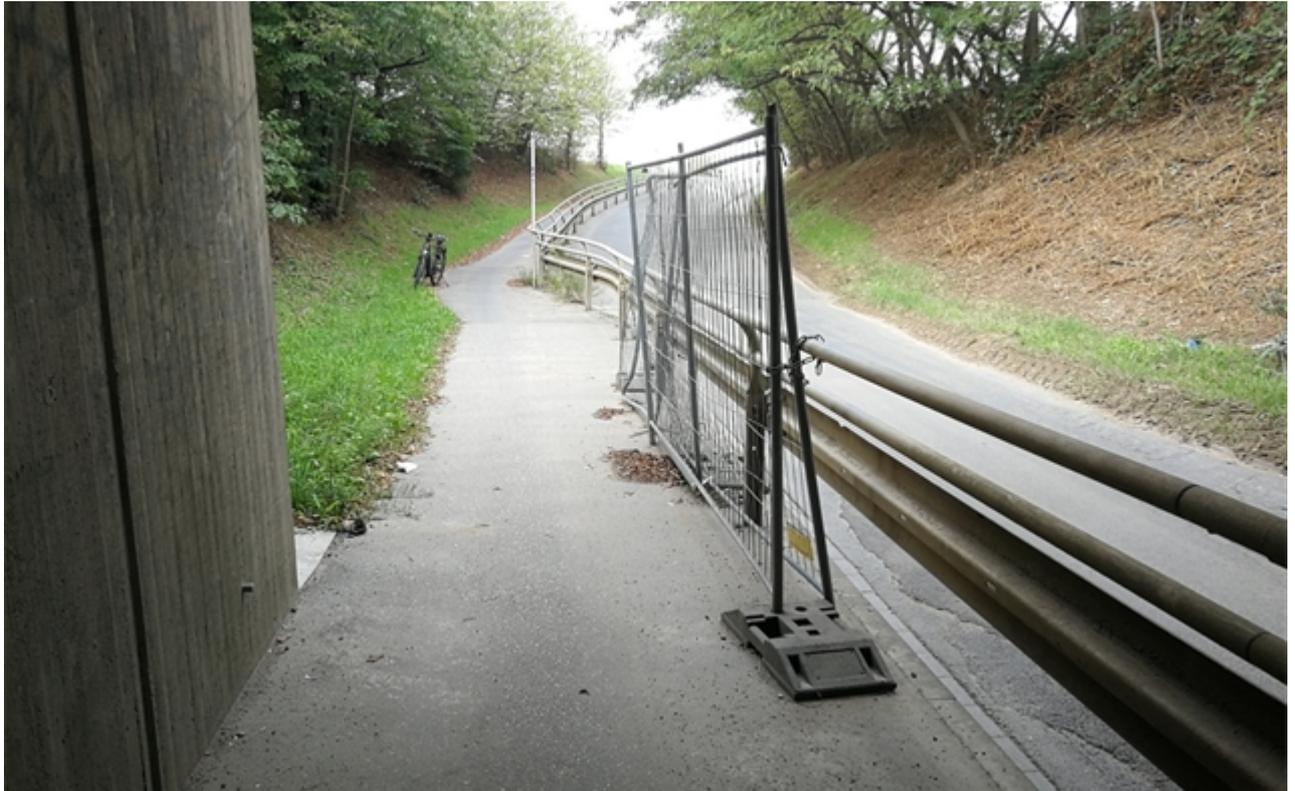
Der Weg ist aus Richtung Buisdorf mit dem Verkehrszeichen VZ 240 als kombinierter Geh- und Radweg beschildert. In der Gegenrichtung ist ein solches Zeichen nicht vorhanden. Der ohnehin zu schmale Weg erfährt derzeit eine weitere Einengung durch nicht genutzte, aber an den Leitplanken mit Kette und Kabelbinder befestigte Bauzaungitter.

Diese sind aufgrund der nicht vorhandenen Beleuchtung schlecht bis gar nicht, auf alle Fälle zu spät als Hindernis erkennbar.

- 3.1.1. die ungenutzter Bauzaunmatten zu entfernen?
- 3.1.2. die Erkennbarkeit von Einbauten und Begrenzungen durch helle Markierungen und Reflektoren zu verbessern?
- 3.1.3. den des gegenwärtig teilweise ungeschützten Übergang zwischen Geh- und Radweg zur Fahrbahn zu sichern?
- 3.1.4. die Gefahrenstellen an den Schutzplanken zu sichern?
- 3.1.5. den Weg regelmäßig zu säubern?
- 3.1.6. Wer ist dafür zuständig?

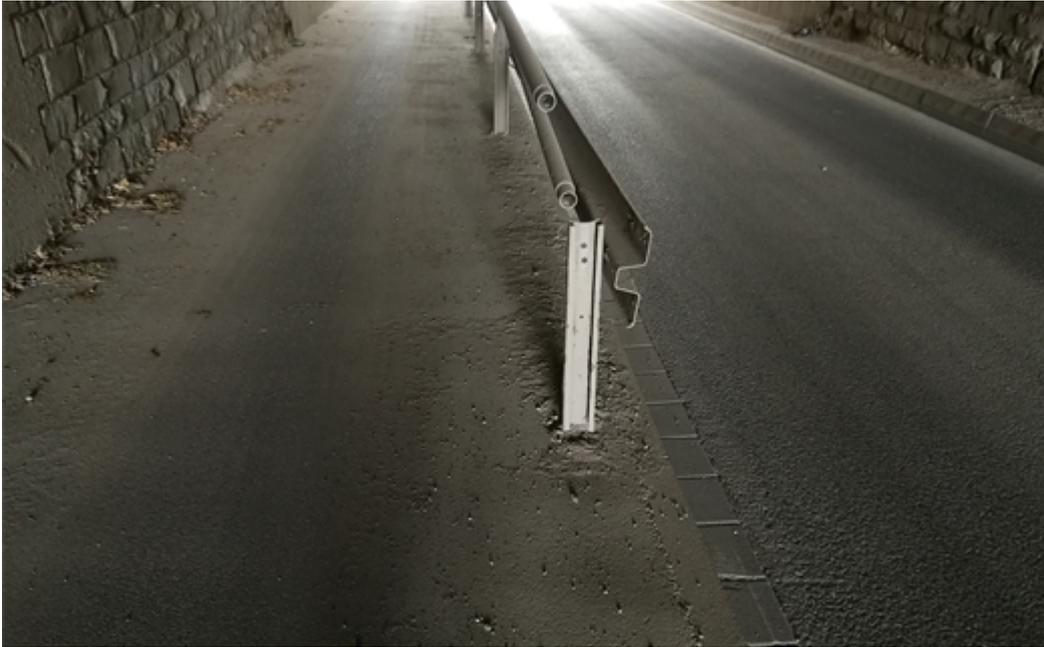
Die Fahrbahn der Unterführung wird in regelmäßigen Abständen gereinigt. Eine solche Reinigung erfolgt auf dem kombinierten Geh- und Radweg offenbar nicht. Dieser ist völlig verschmutzt, was die nutzbare Breite weiter einengt. Die Schutzplanke endet in der Mitte der Unterführung. Auch diese Stelle ist in der Dunkelheit kaum oder erst sehr spät wahrnehmbar. Die Kante des sehr hohen Bordsteins ist nicht gesondert markiert und schlecht erkennbar. Hierdurch besteht insbesondere in der Dunkelheit bei Ausweichbewegungen die Gefahr, auf dem unbeleuchteten Weg über diese nicht sichtbare Kante zu fahren und dabei zu Fall zu kommen.
