Sanierungskonzept (ergänzte Fassung)

BV Rethelstraße, Sankt Augustin

2. Dezember 2021

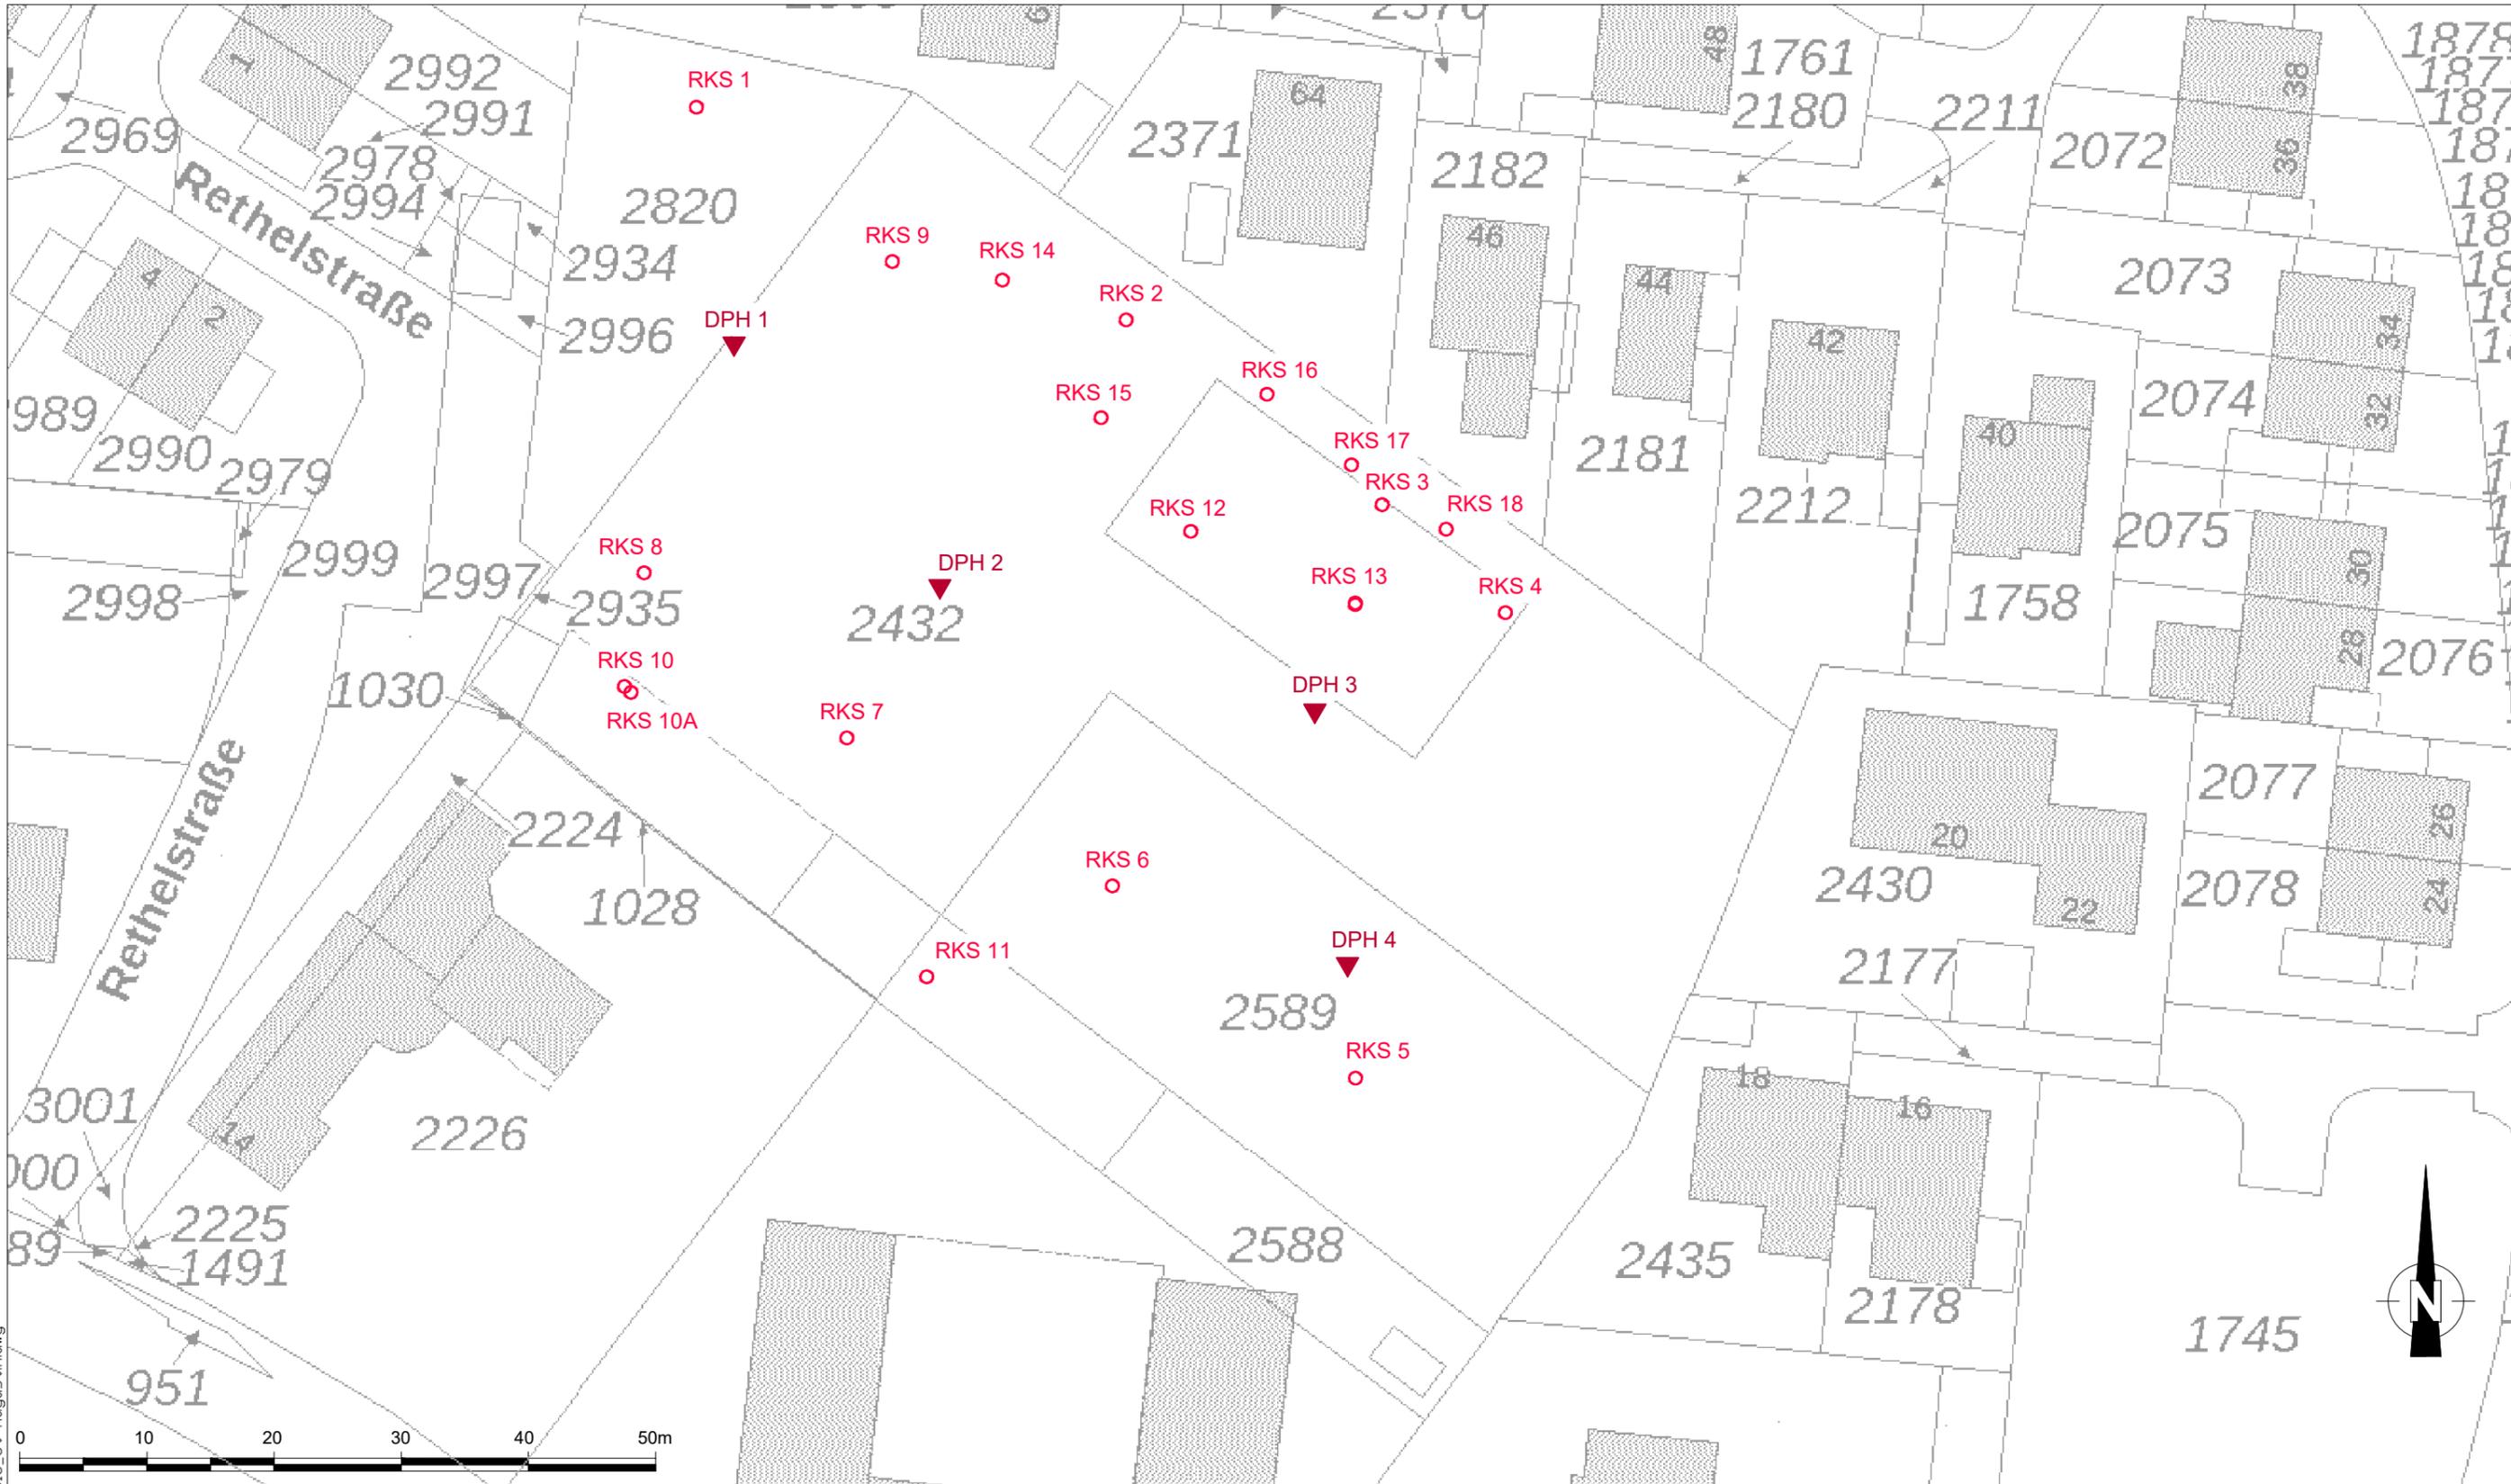
Anlage 2 **Lageplan**

- Rammkernsondierung Tauw 2020/21
- ▼ Schwere Rammsondierung

Eine ergänzende Nachuntersuchung zur horizontalen Abgrenzung der Belastung durch 6 weitere Bohrungen wurde im Januar 2021 veranlasst. Auf Grund von Unzugänglichkeiten (Stabgitterzaun) konnten die beiden, nördlich der Lagerhalle geplanten Bohrungen nicht ausgeführt werden. Die restlichen 4 Bohrungen (RKS 12 - RKS 15) zur Abgrenzung in westlicher und südlicher Richtung konnten wie vorgesehen, abgeteuft werden. Da sich im Zuge der Bohrarbeiten keine geruchlichen Auffälligkeiten feststellen ließen, konnte auf das Abteufen weiterer Sondierungen an den vier Bedarfsansatzpunkten verzichtet werden. Im Zuge der im November 2021 durchgeführten Erkundungsarbeiten wurde nach Räumung des Geländes durch den Bauherren im Bereich nördlich der Lagerhalle drei weitere Sondierungen RKS 16 - 18 ausgeführt (siehe Lageplan, Anlage 2).

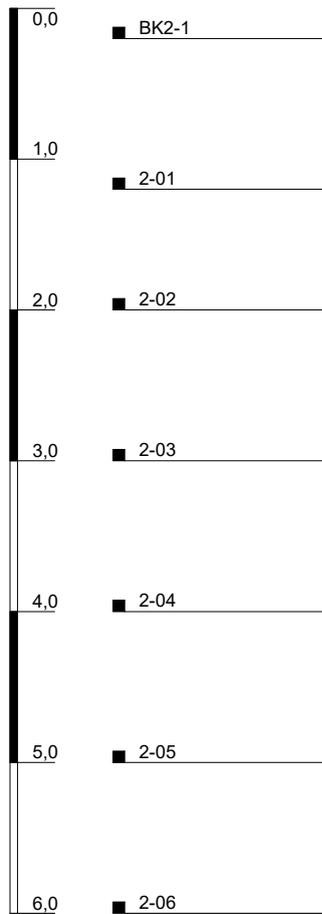
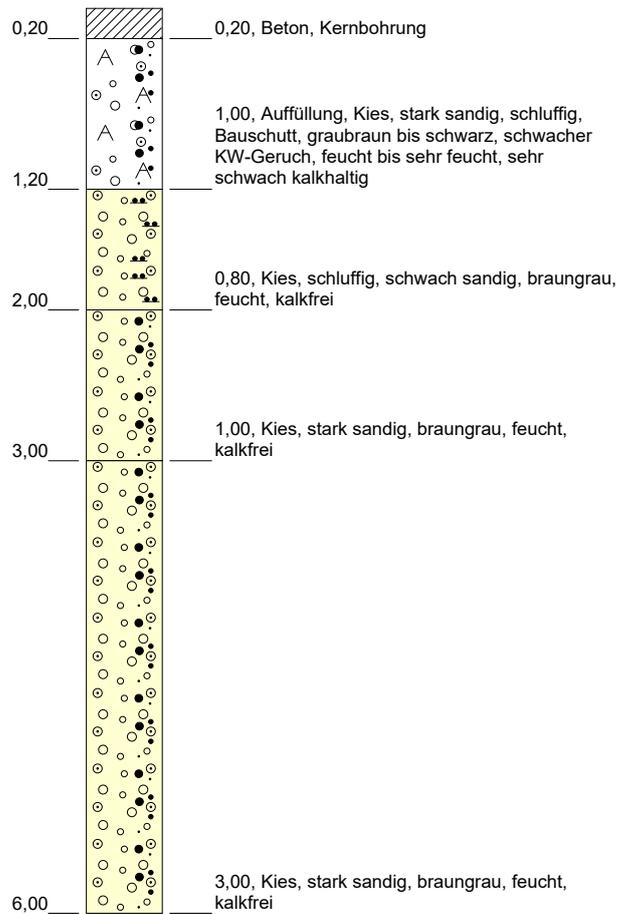
e) Farbe	f) Übliche Benennung				g) Geologische Benennung	h) Gruppe	i) Kalk- gehalt
0,20	a) Beton _____ b) Kernbohrung _____ c) d) e) _____ f) g) h) i)		K	BK2-	0,20			
1,20	a) Auffüllung, Kies, stark sandig, schluffig, Bauschutt _____ b) schwacher KW-Geruch _____ c) feucht bis sehr feucht d) mäßig schwer zu bohren e) graubraun bis schwarz _____ f) g) h) i) sehr schwach kalkhaltig		bp	2-01	1,20			
2,00	a) Kies, schluffig, schwach sandig _____ b) _____ c) feucht d) mäßig schwer zu bohren e) braungrau _____ f) g) h) i) kalkfrei		bp	2-02	2,00			
3,00	a) Kies, stark sandig _____ b) _____ c) feucht d) mäßig schwer zu bohren e) braungrau _____ f) g) h) i) kalkfrei		bp	2-03	3,00			
6,00			bp	2-04	4,00			
			bp	2-05	5,00			
			bp	2-06	6,00

Im Zuge dieser Nachuntersuchungen wurden in der Auffüllung zweier Bohrungen (RKS 2 und RKS 3) im Bereich der bestehenden Lagerhalle bis in eine Tiefe von max. 1,8 m uGOK stark erhöhte Gehalte an Polyzyklischen Aromatischen Kohlenwasserstoffen (PAK) sowie Mineralölkohlenwasserstoffe (KW) festgestellt (siehe Anlage 4). Analysen der Einzelproben der Auffüllung zeigten Gehalte von PAK von max. 4.800 mg/kg und MKW von max. 8.400 mg/kg. Die Belastungen lagen oberhalb der jeweiligen Maßnahmschwellenwerte nach LAWA [4]. Des Weiteren kam es für den Parameter Benzo(a)pyren mit Gehalten von 32 bzw. 220 mg/kg zur Überschreitung der Prüfwerte gemäß BBodSchV [5] für das Nutzungsszenario Wohngebiet.

Die Untersuchungen zeigen eine lokale Verunreinigung der vorhandenen Auffüllungen durch PAK und MKW. Die höchsten Gehalte wurden für RKS 3 in einer Tiefe von 1,0 - 1,8 m uGOK und bei RKS 2 direkt unter der Bodenplatte (0,2 - 1,0 m uGOK) ermittelt. Die vorhandene Bodenplatte der Lagerhalle zeigt keinerlei Anzeichen von Verunreinigungen (Verfärbungen, Ölflecken), die auf einen Einsatz von Chemikalien hinweisen, welche als Ursache für die festgestellten Belastungen infrage kommen. Die Bodenplatte ist zudem intakt und weist keine Risse oder größere Schadensstellen auf, über die ggf. Schadstoffe in den Untergrund gelangt sein könnten.

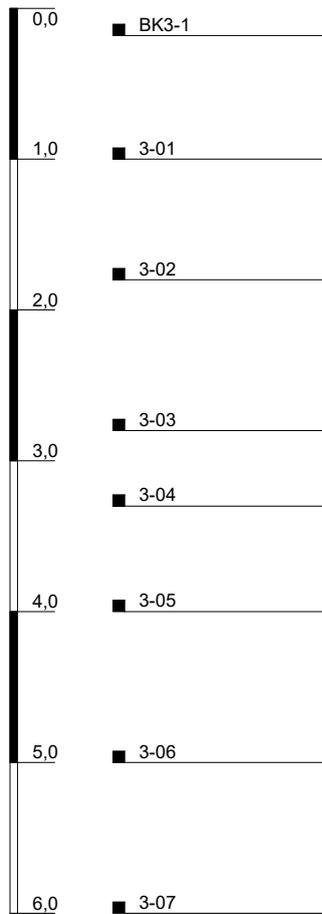
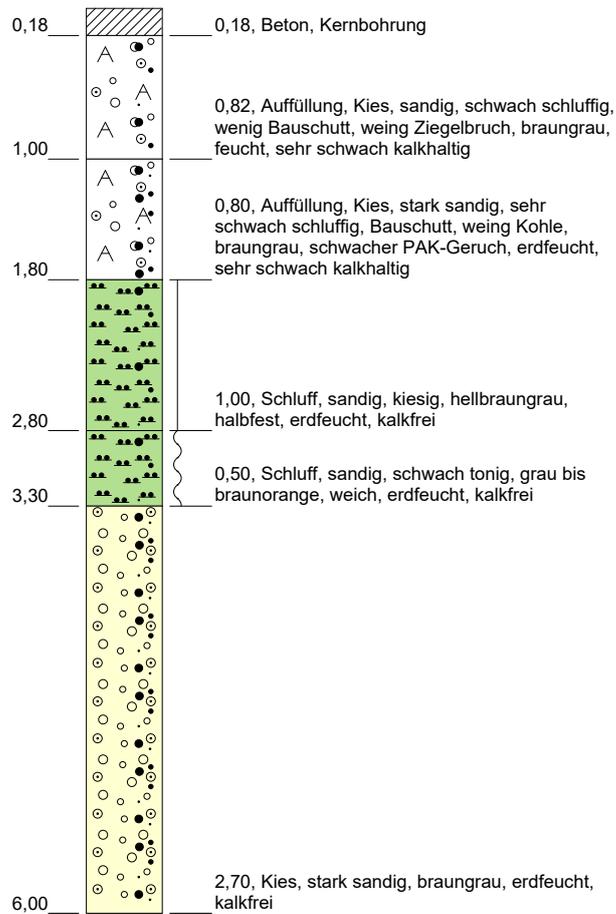
b) Ergänzende Bemerkung			Art	Nr	Tiefe in m (Unter- kante)
	c) Beschaffenheit nach Bohrgut	d) Beschaffenheit nach Bohrvorgang				
	f) Übliche Benennung	g) Geologische Benennung		h) Gruppe	i) Kalkgehalt	
0,18	a) Beton <hr/> b) Kernbohrung <hr/> c) d) e) <hr/> f) g) h) i)			K	BK3-	0,18
1,00	a) Auffüllung, Kies, sandig, schwach schluffig, wenig Bauschutt, weing Ziegelbruch <hr/> b) <hr/> c) feucht d) mäßig schwer zu bohren e) braungrau <hr/> f) g) h) i) sehr schwach kalkhaltig			bp	3-01	1,00
1,80	a) Auffüllung, Kies, stark sandig, sehr schwach schluffig, Bauschutt, weing Kohle <hr/> b) schwacher PAK-Geruch <hr/> c) erdfeucht d) mäßig schwer zu bohren e) braungrau <hr/> f) g) h) i) sehr schwach kalkhaltig			bp	3-02	1,80
2,80	a) Schluff, sandig, kiesig <hr/> b) <hr/> c) halbfest, erdfeucht d) mäßig schwer zu bohren e) hellbraungrau <hr/> f) g) h) i) kalkfrei			bp	3-03	2,80
3,30	a) Schluff, sandig, schwach tonig <hr/> b) <hr/> c) weich, erdfeucht d) mäßig schwer zu bohren e) grau bis braunorange <hr/> f) g) h) i) kalkfrei			bp	3-04	3,30

Projekt: Umwelttechn. Untersuchung, St. Augustin						
Bohrung: RKS 3			60,17 m NHN	Bohrzeit: 01.12.20 - 01.12.20		
1	2		3	4	5	6
Bis ... m unter Ansatz- punkt	a) Benennung der Bodenart und Beimengungen		Bemerkungen Sonderprobe Wasserführung Bohrwerkzeuge Kernverlust Sonstiges	Entnommene Proben		
	b) Ergänzende Bemerkung			Art	Nr	Tiefe in m (Unter- kante)
	c) Beschaffenheit nach Bohrgut	d) Beschaffenheit nach Bohrvorgang				
	f) Übliche Benennung	g) Geologische Benennung		h) Gruppe	i) Kalkgehalt	
6,00	a) Kies, stark sandig			bp	3-05	4,00
	b)					
	c) erdfeucht d) mäßig schwer zu bohren e) braungrau					
	f) g) h) i) kalkfrei					
				bp	3-06	5,00
				bp	3-07	6,00

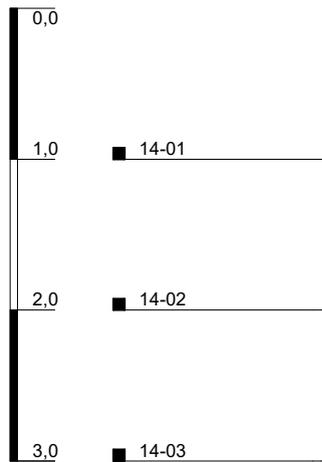
RKS 14

1,00, Auffüllung, Mittelsand, feinsandig, schwach schluffig, schwach kiesig, viel Betonbruch, braungrau, schwach feucht, kalkfrei

2,00, Auffüllung, Mittelsand, feinsandig, schwach schluffig, schwach kiesig, Gesteinsbrocken, braun, erdfeucht, kalkfrei

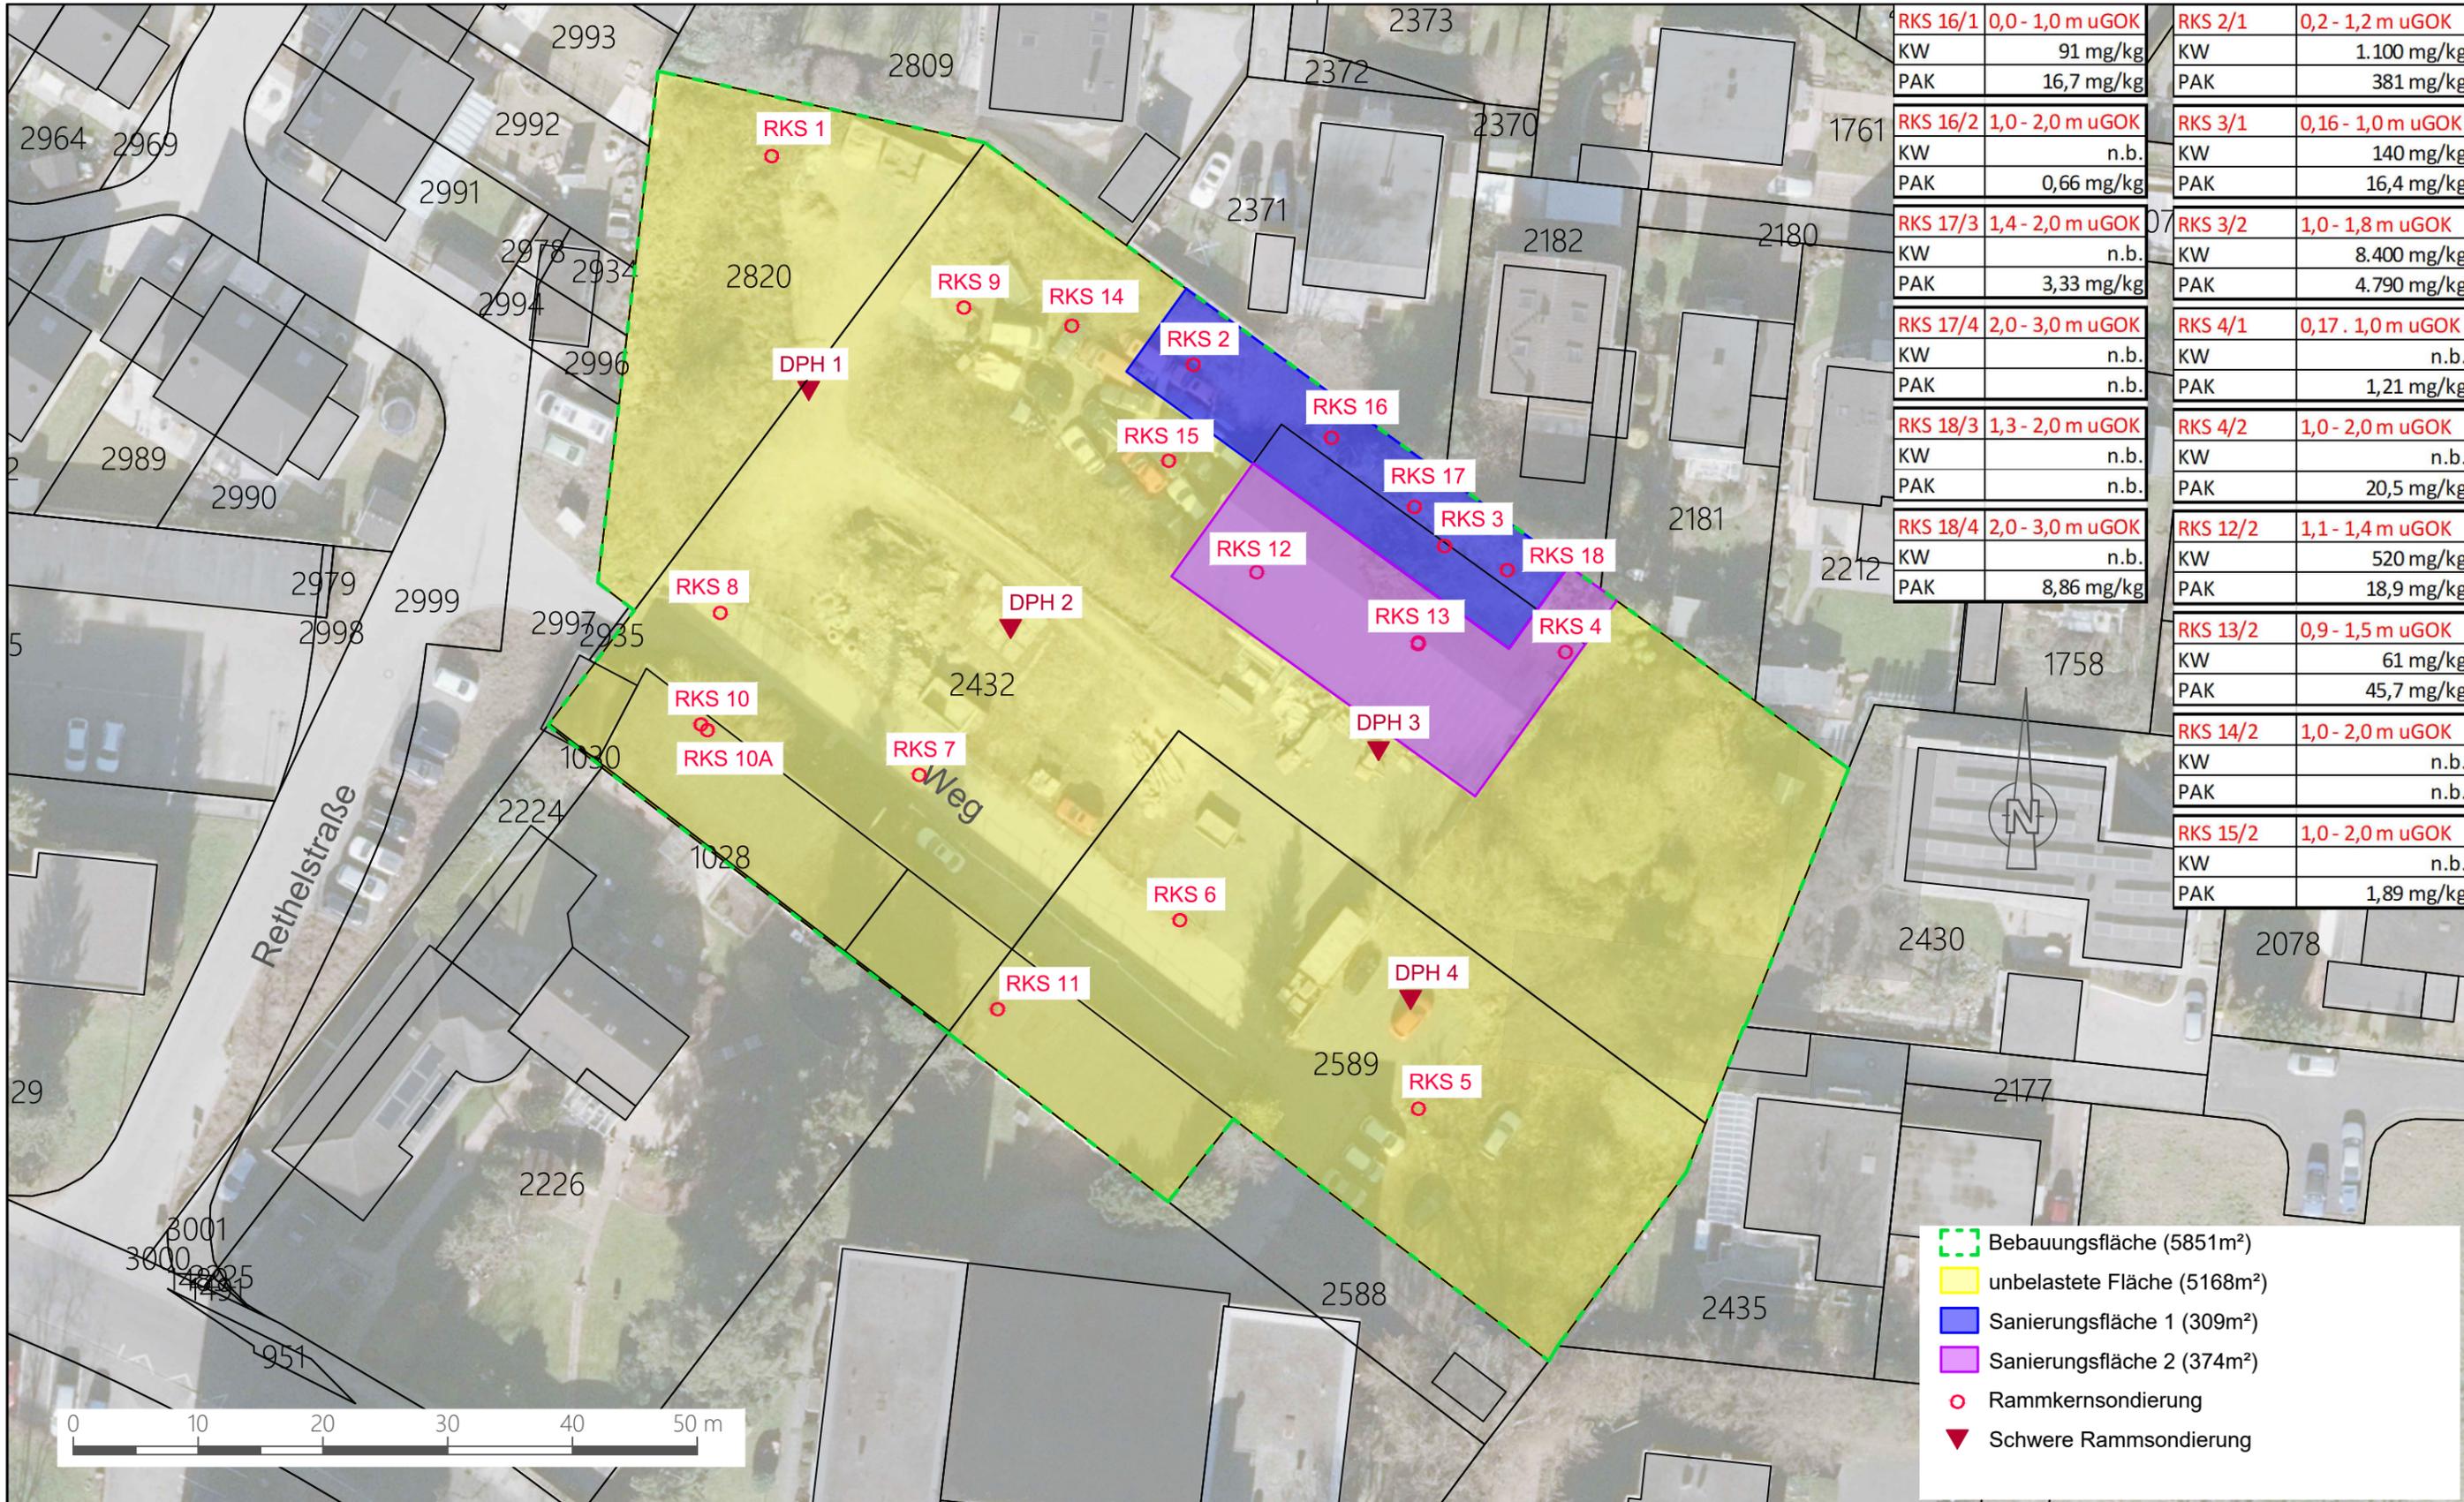
Anlage 5 Lageplan zur Sanierungsfläche

RKS 16/1	0,0 - 1,0 m uGOK	RKS 2/1	0,2 - 1,2 m uGOK
KW	91 mg/kg	KW	1.100 mg/kg
PAK	16,7 mg/kg	PAK	381 mg/kg
RKS 16/2	1,0 - 2,0 m uGOK	RKS 3/1	0,16 - 1,0 m uGOK
KW	n.b.	KW	140 mg/kg
PAK	0,66 mg/kg	PAK	16,4 mg/kg
RKS 17/3	1,4 - 2,0 m uGOK	RKS 3/2	1,0 - 1,8 m uGOK
KW	n.b.	KW	8.400 mg/kg
PAK	3,33 mg/kg	PAK	4.790 mg/kg
RKS 17/4	2,0 - 3,0 m uGOK	RKS 4/1	0,17 - 1,0 m uGOK
KW	n.b.	KW	n.b.
PAK	n.b.	PAK	1,21 mg/kg
RKS 18/3	1,3 - 2,0 m uGOK	RKS 4/2	1,0 - 2,0 m uGOK
KW	n.b.	KW	n.b.
PAK	n.b.	PAK	20,5 mg/kg
RKS 18/4	2,0 - 3,0 m uGOK	RKS 12/2	1,1 - 1,4 m uGOK
KW	n.b.	KW	520 mg/kg
PAK	8,86 mg/kg	PAK	18,9 mg/kg
		RKS 13/2	0,9 - 1,5 m uGOK
		KW	61 mg/kg
		PAK	45,7 mg/kg
		RKS 14/2	1,0 - 2,0 m uGOK
		KW	n.b.
		PAK	n.b.
		RKS 15/2	1,0 - 2,0 m uGOK
		KW	n.b.
		PAK	1,89 mg/kg

Bebauungsfläche (5851m²)
	unbelastete Fläche (5168m²)
	Sanierungsfläche 1 (309m²)
	Sanierungsfläche 2 (374m²)
	Rammkernsondierung
	Schwere Rammsondierung
